## Bewertungsgutachten

**BO GN7394**

**WWZZZCD2PW187460**

| Leasingrückläufer | BO GN7394 |

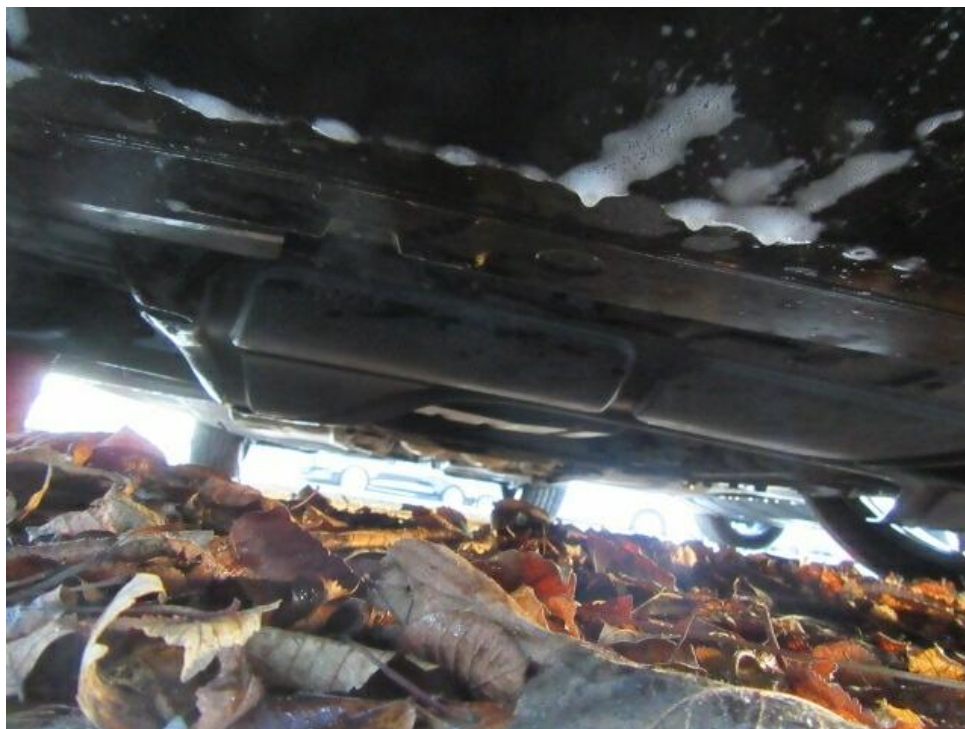
Bild 5 : Fahrzeugunterseite

Das Fahrzeug / Objekt wurde zum Zeitpunkt der Besichtigung in einem nicht gereinigten Zustand vorgefunden. Das Fahrzeug / Objekt wurde von oben besichtigt. Eine Besichtigung von unten war zum Besichtigungszeitpunkt nicht möglich. Bei der Besichtigung konnte keine Fahrprobe durchgeführt werden. Folglich sind Mängel bzw. Schäden, die nur bei einer Fahrprobe feststellbar sind, nicht berücksichtigt. Im Rahmen der Fahrzeug / Objektbesichtigung wurde ein Probelauf des Motors durchgeführt.
