# Zustandsbericht / Minderwertgutachten

| Hersteller | SKODA | Typ / Verkaufsbez. | Karoq 2.0 TDI SCR 4x4 |
| Sitzplätze | 5 | Fahrzeug-Ident.-Nr. | TMBLJ7NU6N5049888 |

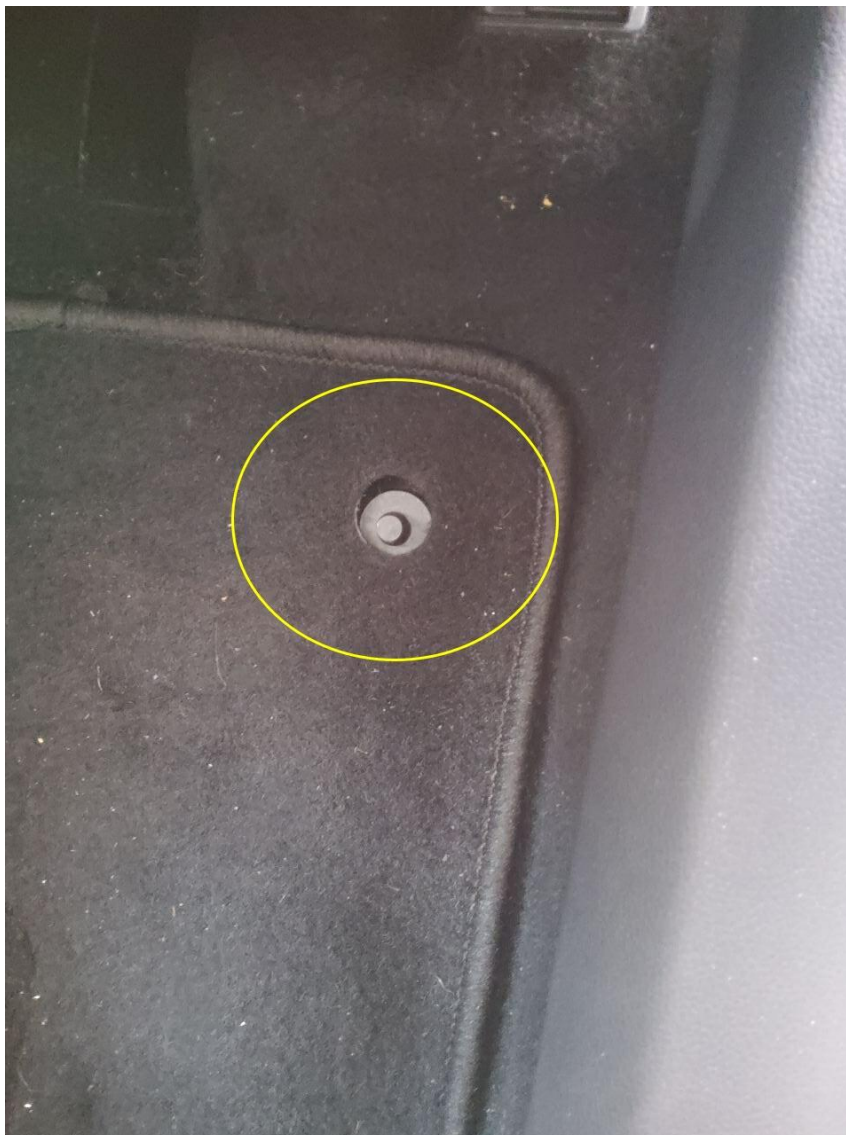
Bild 37 : Veriegelung Fußmatte vorn links fehlt

6. Alufelge hinten rechts verschrammt, smart repair (Bild 20)
7. Alufelge vorn rechts verschrammt, erneuern (Bild 21)
8. Reifenfüllpack abgelaufen, erneuern (Bild 26)
9. Reifenflanke Winterreifen eingeschnitten, erneuern (Bild 27, 28)
10. Delle Motorhaube 2x und Fahrzeugdach 8x, drücken
11. Veriegelung Fußmatte vorn links fehlt, erneuern (Bild 37)
12. Stoßfänger hinten Lackierung, verschrammt, smart repair
13. Heckklappe Lackierung, verschrammt, lackieren mit Lackaufbau
