L6TCX2E77NE024446

| Hersteller | LYNC & CO | Restlauf bis Service | 0 km |
| Typ/Modell | LYNK 01 | HU | |

## Zustandsbericht "Light"

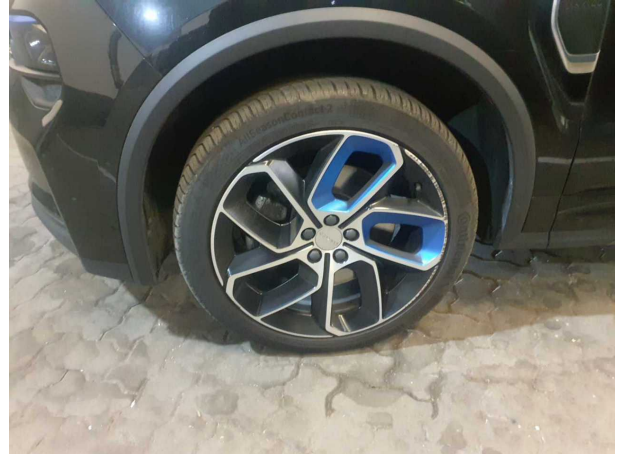
**Abbildung 14:** Montierte Bereifung

Der Verschleißzustand sowie evtl. Schäden an der Bereifung sind wertmäßig berücksichtigt.
