Zustandsbericht / Minderwertgutachten

Auftraggeber: Mobility Concept GmbH, Grünwalder Weg 34, 82041 Oberhaching
 Besichtigung: 09.06.2026

Erstzulassung	26.05.2023	Letzte Zulassung	26.05.2023
Hersteller	MAZDA	Typ / Verkaufsbez.	MX-30 e-SKYACTIV EV AD`VANTAGE
Aufbauart	Geländewagen	Türen	5
Sitzplätze	5	Fahrzeug-Ident.-Nr.	JMZDR1WBJ00206259
HSN / TSN	7118 / All	Schlüssel-Nr.	40373527
Km-Stand abgelesen	14984	Nächste HU §29 StVZO	04 / 2028
Energiequelle / Kraftstoff	Elektro	Leistung (kW)	81
Schadstoffklasse:	2017/1151;WLTP;reine Elektrofz	Antriebsart	Frontantrieb
Getriebe	Automatik /	Felgen	Leichtmetall
Farbe	Weiß / Uni	Polster / Farbe	Teilleder / schwarz/braun

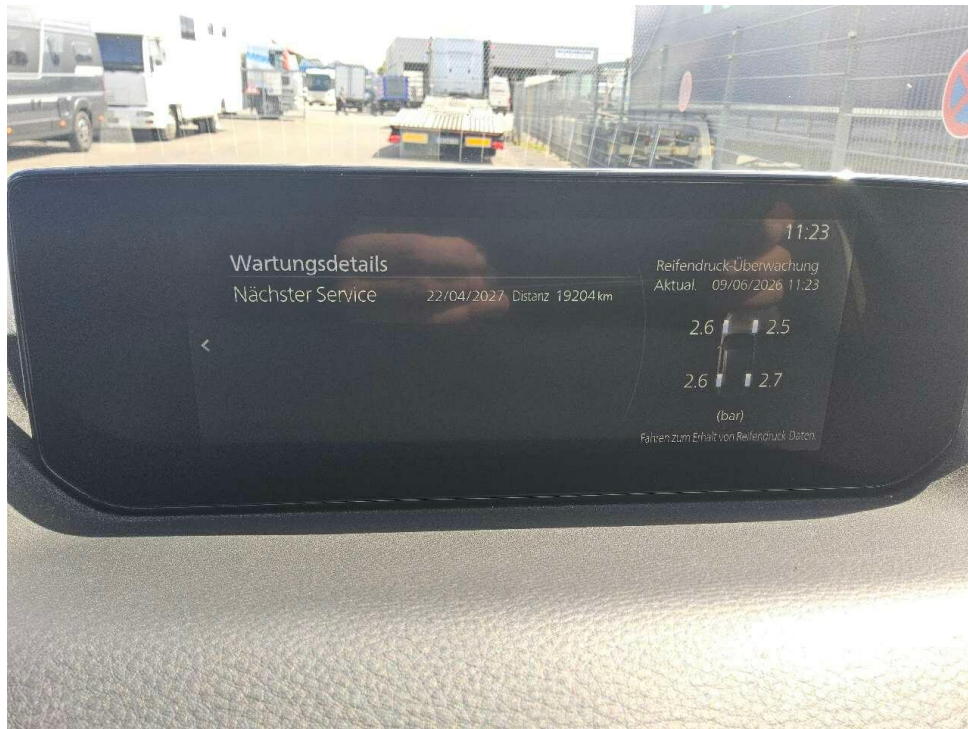
Bild 7 : Serviceintervallanzeige

Wartungsnachweis: digital
 bis Wartung verbleiben: 19.204 km (zum Besichtigungszeitpunkt)
