Zustandsbericht

Kunde :	Allane SE HCBE	Amtl. Kennzeichen :	LB-AU 109E
Berichtsnummer :	0000000922545-DE968		
Referenznummer:	31191612

Kia Xceed (2019->) Spirit Plug-in Hybrid

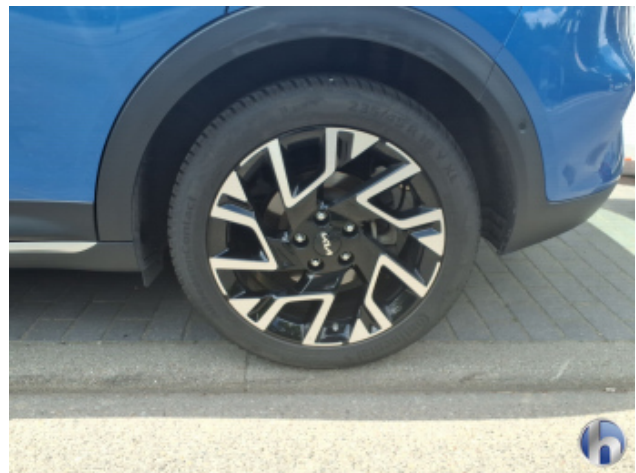
Bereifung

Allwetterreifen	Aluminium
Reifenart / Felgentyp:		
2. Achse - links / Zust.		/// 2 mm
2. Achse - rechts / Zust.		/// 7 mm
1. Achse - links / Zust.		/// 5 mm
1. Achse - rechts / Zust.		/// 5 mm
Verkehrssicherheit:
