| Model | 5 series |
| VIN | WBA11AJ060CN05820 |

# Zustandsbericht / Minderwertgutachten

Mobility Concept GmbH, Grünwalder Weg 34, 82041 Oberhaching  
29.06.2026

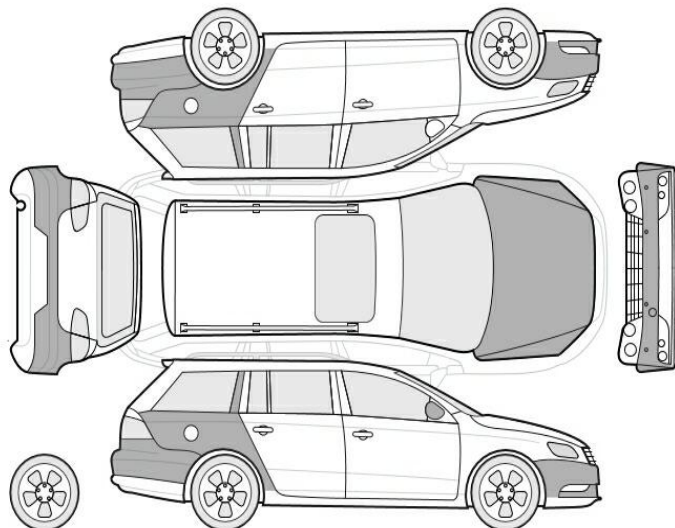
### Nicht akzeptierter Zustand / Ausstehende Reparaturen

### Bezeichnung des Schadens / Rep.-Weg

1. T Frontscheibe übermäßige Steinschläge/ Absplitterung/ Kratzer, erneuern
2. Blende Stoßfänger VL verschrammt (Verbundarbeit), erneuern (Bild 32)
3. Außenspiegel rechts Lackierung,

- verschrammt, smart repair (Bild 14)
4. Seitenteil hinten links, eingedellt, instandsetzen und lackieren mit Lackaufbau (Bild 21, 22)
  5. Stoßfänger vorne Lackierung, verschrammt, lackieren mit Lackaufbau (Bild 16, 17, 18)
