Zustandsbericht

Protokollnummer: 44634977
Auftrags-Nr / Referenz: 25561294
Besichtigungsdatum: 17.03.2026

Hersteller / Modell	Volvo XC40 Recharge 69 kWh Single Motor Ultimate		
Kennzeichen	K-CB 149E	Fahrgestellnummer	YV1XZEFV8P2038010
Erstzulassung	02.02.2023	Laufleistung (abgelesen)	41.116 km
HSN/TSN	9101 / BUN 00002	Kraftstoffart / Zylinder	Elektro / 0
Fahrzeugart	Geländewagen	Antriebsart	Frontantrieb
Schadstoffklasse	2017/1151;WLTP;reine Elektrofz	Getriebe / Anzahl Gänge	Direktantrieb
Farbe	Schwarz Uni	Besichtigungszustand	ausreichend
Leistung / Hubraum	80 kW / 0 ccm	Nächste HU	09/2027
Wartungsheft / Nachweis	vorhanden / vollständig	Restlauf bis Service	294 Tag(e)
Letzte Wartung	01/2025 bei 23.238 km	Polsterart	Stoff
Vorschaden	Keine Feststellbar	Polsterfarbe	Schwarz
Nachlackierung	Keine Feststellbar	zul. Gesamtgewicht	2.480 kg
Dokumente	ZB vorhanden	Anzahl Halter	unbekannt
Schlüssel soll/ist	2/2	Anzahl Sitze / Türen	5 / 5
Vertragsnummer	35003729	Re-Import	Nein

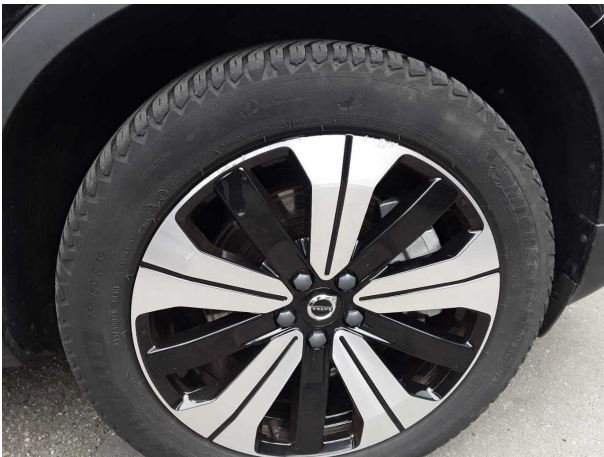
Abbildung 15: Montierte Bereifung

Achse	Reifengröße	Reifentyp	Hersteller	Profiltiefe	Verkehrstauglichkeit
1	215/55 R18 95H	Ganzjahresreifen auf Leichtmetall	Michelin	3mm / 3mm	n.i.O.
2	215/55 R18 95H	Ganzjahresreifen auf Leichtmetall	Michelin	4mm / 4mm	i.O.
