## Zustandsbericht

| Berichtsnummer : | 0000000928520-DE968 | | |

#### Hyundai Tucson (NX)(12.2020->) Prime Plug-In Hybrid 4WD

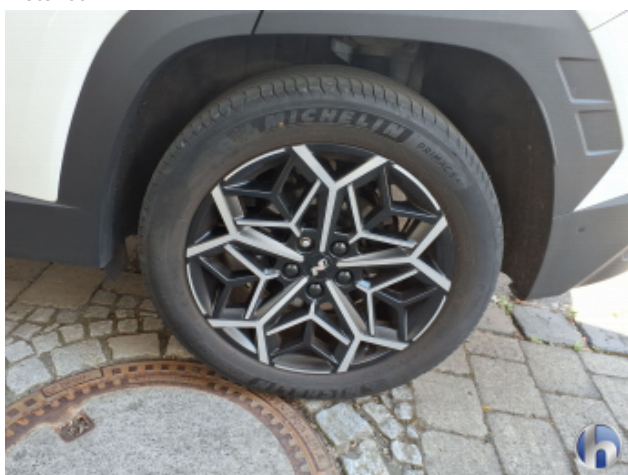
Bereifung

| Montierte Bereifung | | |
|---|---|---|
| 1. Achse - links / Zust. | <b>Michelin</b> | <b>235/50/R19/-- 4 mm</b> |

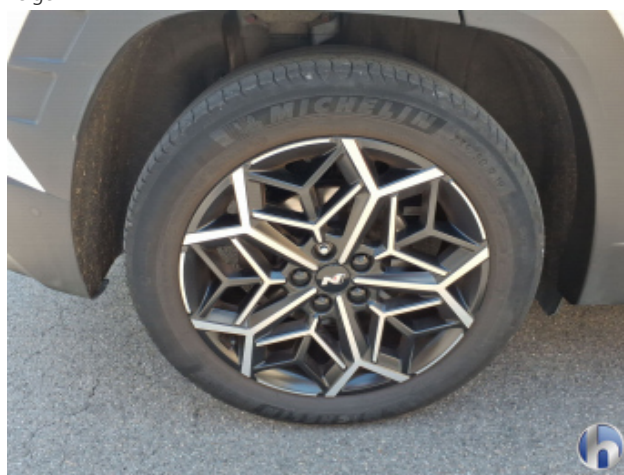
Bereifung

| Montierte Bereifung | | |
|---|---|---|
| 1. Achse - rechts / Zust. | <b>Michelin</b> | <b>235/50/R19/-- 4 mm</b> |

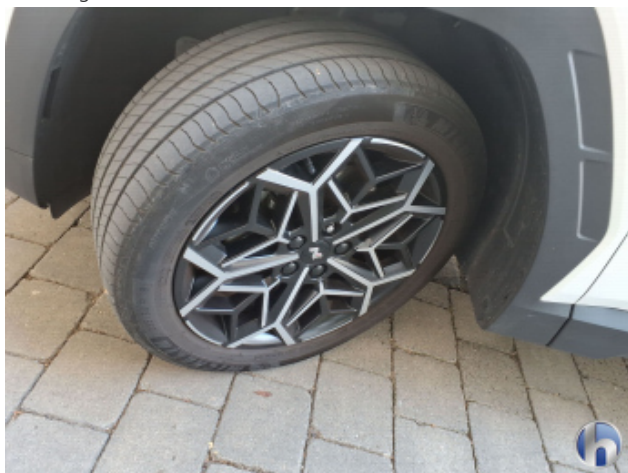
Bereifung

| Montierte Bereifung | | |
|---|---|---|
| 2. Achse - links / Zust. | <b>Michelin</b> | <b>235/50/R19/-- 4 mm</b> |

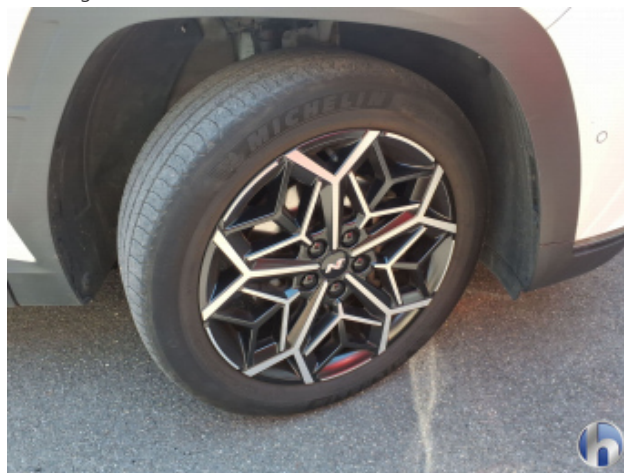
Bereifung

| Montierte Bereifung | | |
|---|---|---|
| 2. Achse - rechts / Zust. | <b>Michelin</b> | <b>235/50/R19/-- 4 mm</b> |
