## Bewertungsgutachten

**M Z7358**

**VSSZZZ5F1R6541517**

Fahrzeugart	Personenkraftwagen
Hersteller	Cupra
Typ / Verkaufsbezeichnung	Ateca (KHP/KBP)(08.2020->) / Ateca 2.0 TSI VZ 4Drive OPF (EURO 6d)

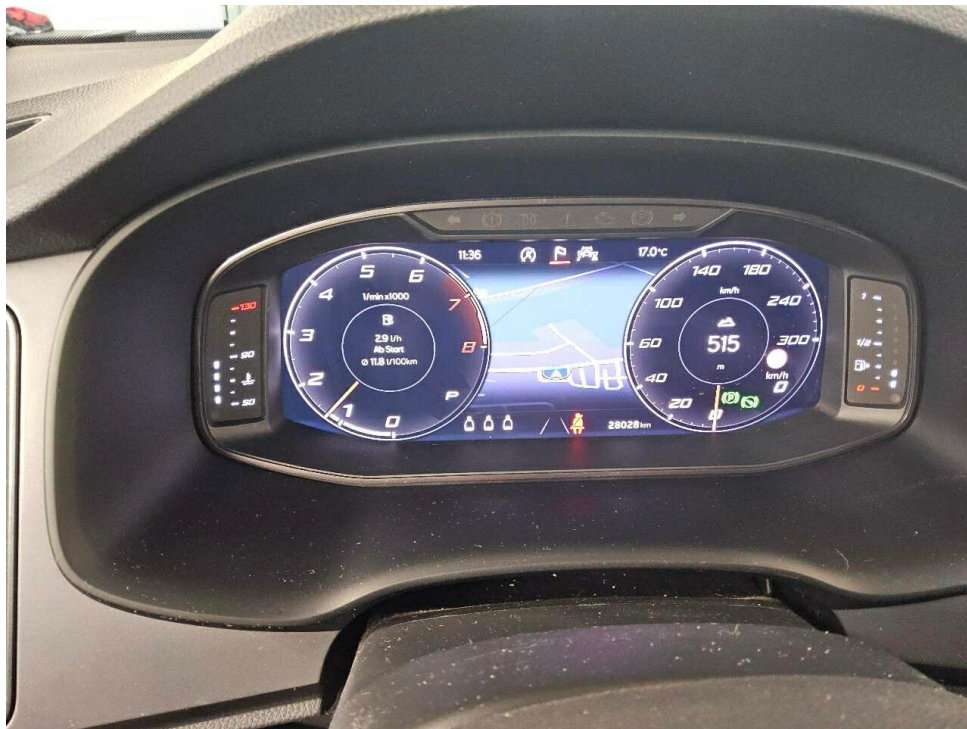
Bild 6 : Kombiinstrument (betriebsbereit) mit Km-Stand

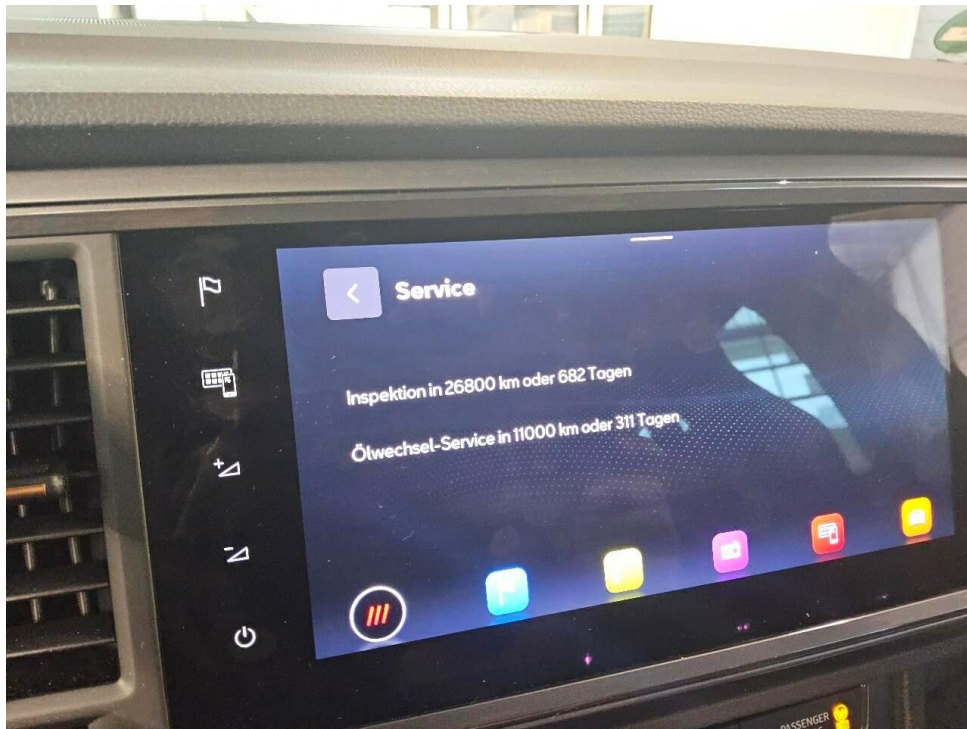
Bild 7 : Serviceintervallanzeige

Abgesehen von den beschriebenen Schäden/Mängeln weist das Fahrzeug/Objekt einen, bezogen auf Alter und Nutzung, üblichen Gesamtzustand auf. Wartungsinformationen sind elektronisch gespeichert. Entsprechende Informationen zu durchgeführten Wartungs- und Servicearbeiten können nur bei einem autorisierten Vertrags- oder Servicepartner abgerufen werden. Zum Zeitpunkt der Besichtigung verbleiben bis zur nächsten Wartung 11.000 km.
