Fahrzeugdaten

HSN/TSN:	1727 / AYF	FIN:	ZFA25000002V98872
Aufbau:	Kasten	Fahrzeugart:	Transporter
Modell:	Ducato 35 Maxi 140 Multijet L5H2 (EURO 6d)	Hersteller:	Fiat
Letztzulassung:	05.05.2023	Erstzulassung:	29.11.2022
Emissionsgruppe:	Euro 6	Anzahl Türen:	5
Leistung:	103,0 KW	Feinstaubplakette:	Grün
Antriebsart:	Diesel	Hubraum:	2.184 ccm
Getriebeart:	manuell	Antriebskonzept:	Frontantrieb
Laufleistung geschätzt:	340533 Kilometer	Laufleistung abgelesen:	340533 Kilometer

Details zur Beschädigung

Lichtbildanlage

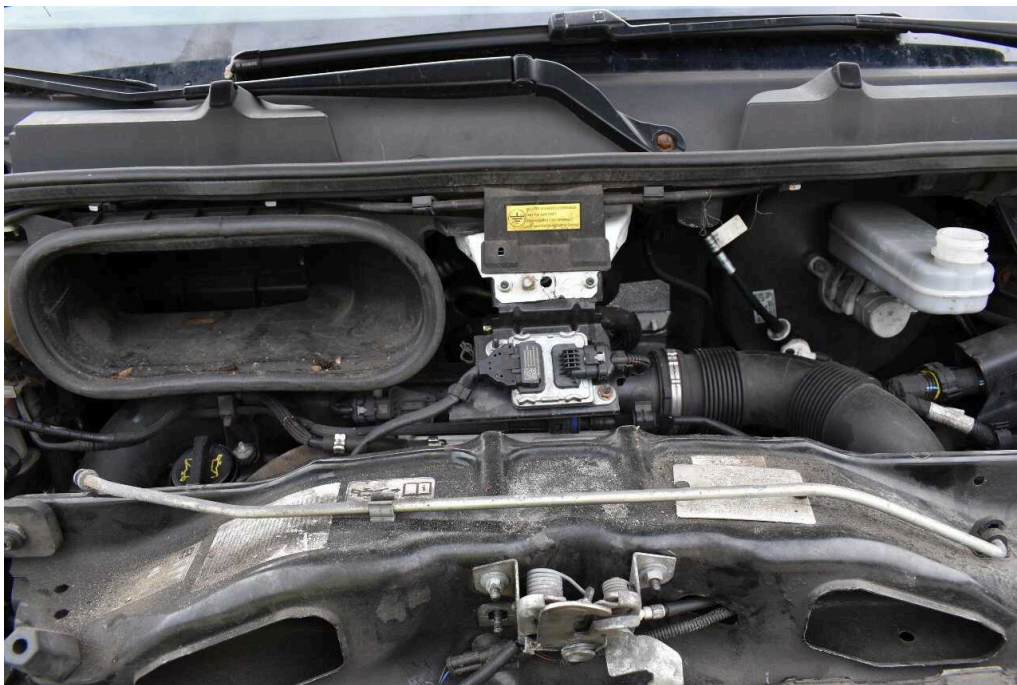
Bild 10: Motorraum

Fahrprobe: nicht durchgeführt **Probelauf:** nicht durchgeführt
Bemerkung Probelauf: Motor- Getriebeschaden **Fahrzeugzustand:** verschmutzt
Sichtverhältnisse: allgemein ausreichend **Fahrbereitschaft:** rollfähig

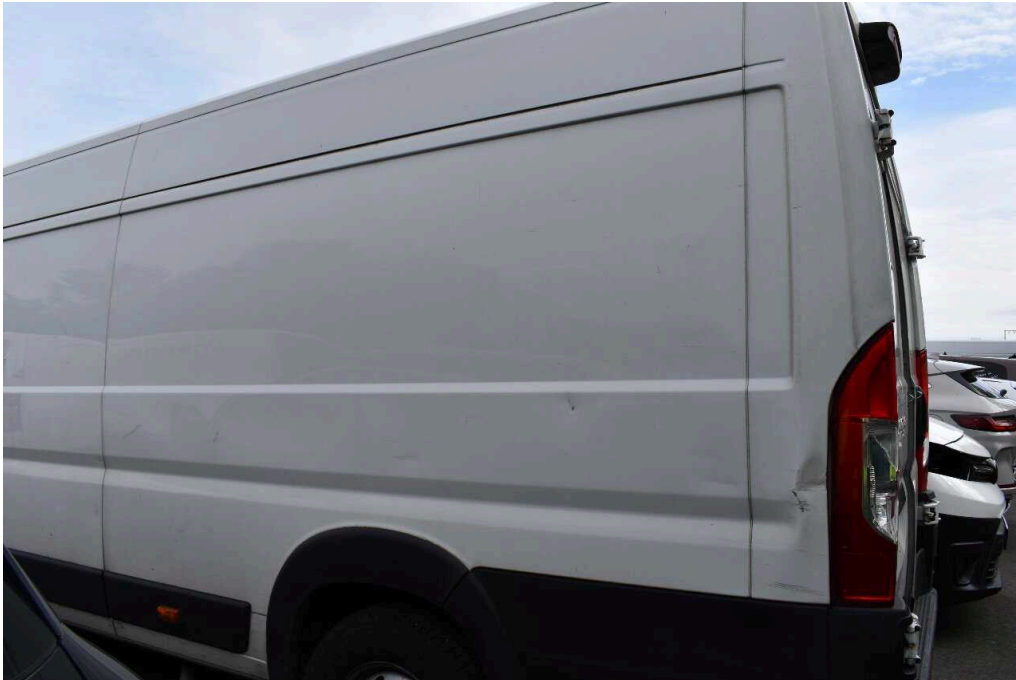
Bild 37
linke Seite Seitenwand hinten links deformiert

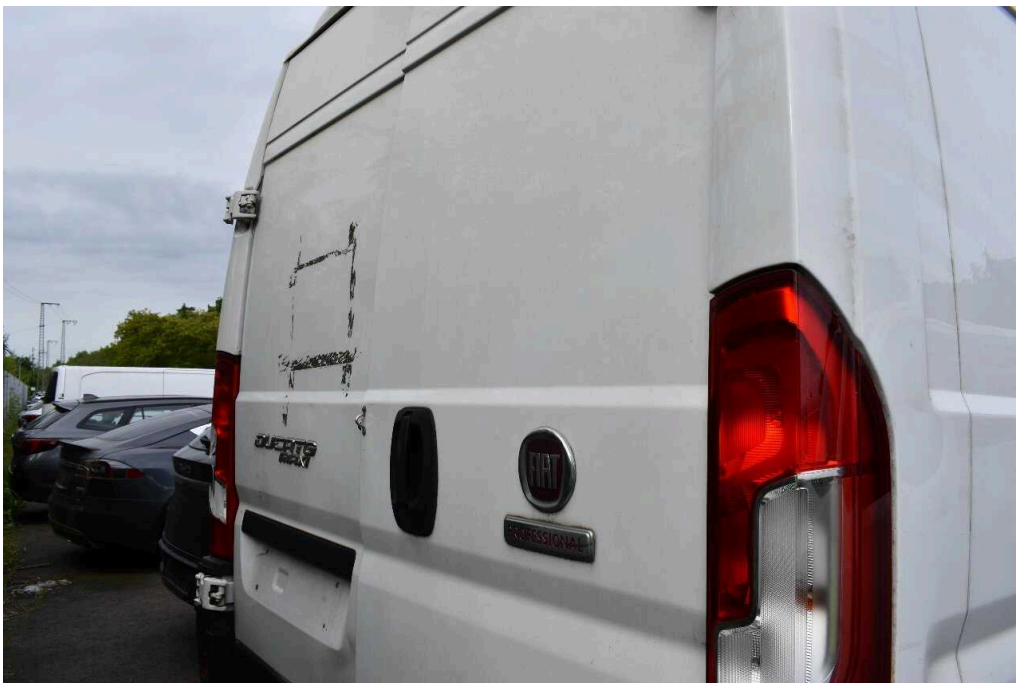
Bild 56
Fahrzeugheck Heckflügeltür rechts deformiert

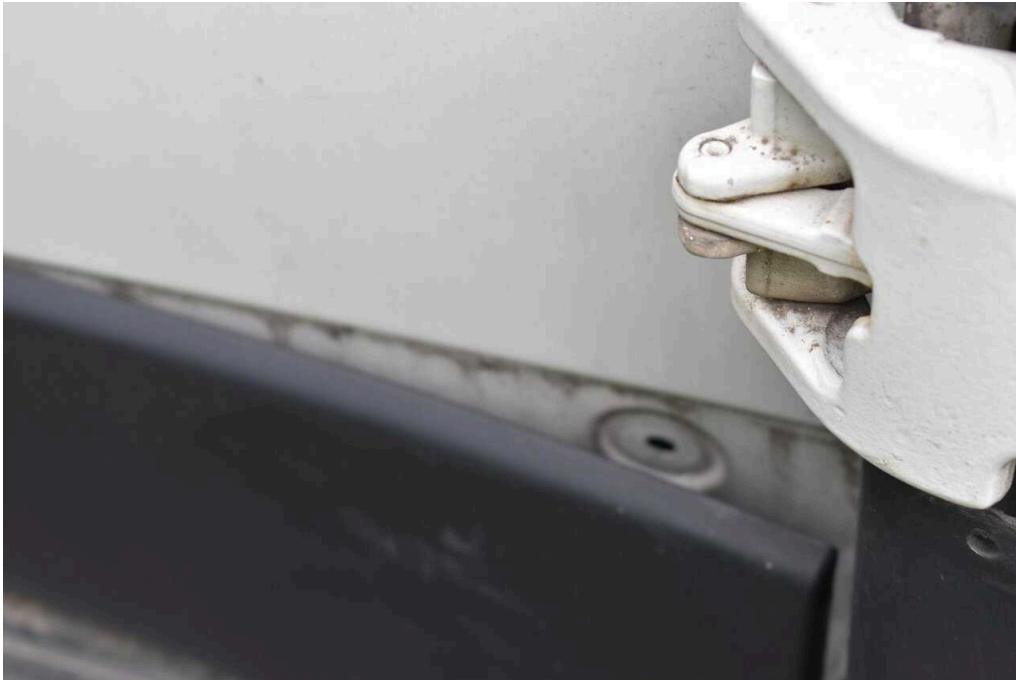
Bild 57
Fahrzeugheck Heckflügeltür rechts deformiert

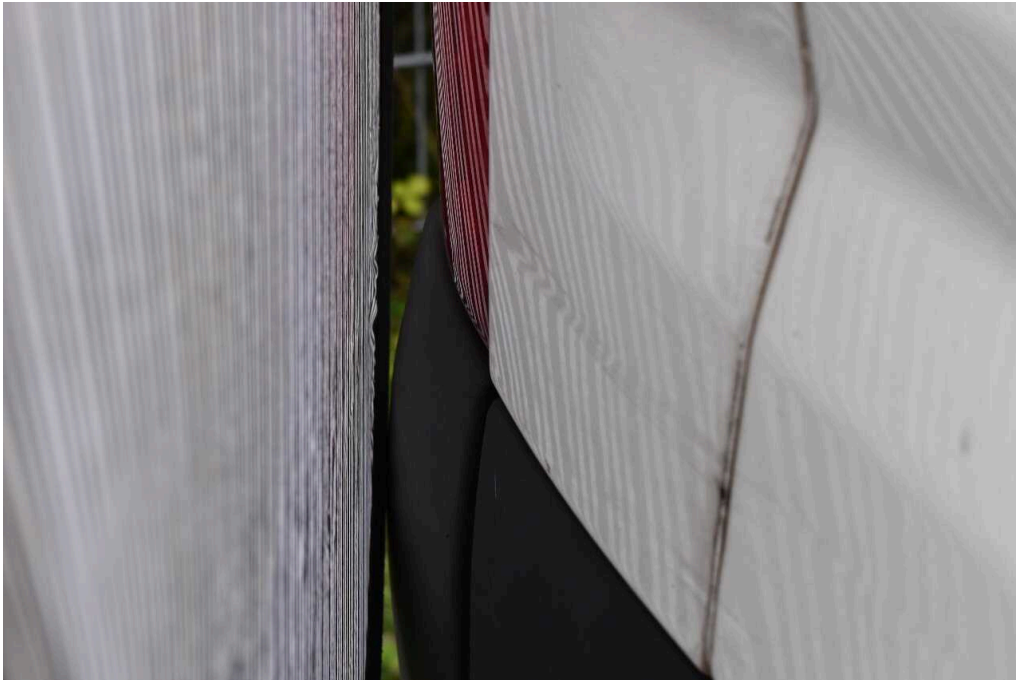
Bild 59
Fahrzeugheck Ecksäule hinten rechts
deformiert, instandsetzen+lackieren, Seitenwand
hi.re.deformiert, instandsetzen+lackieren, Schiebetüre
re.deformiert, erneuern+lackieren

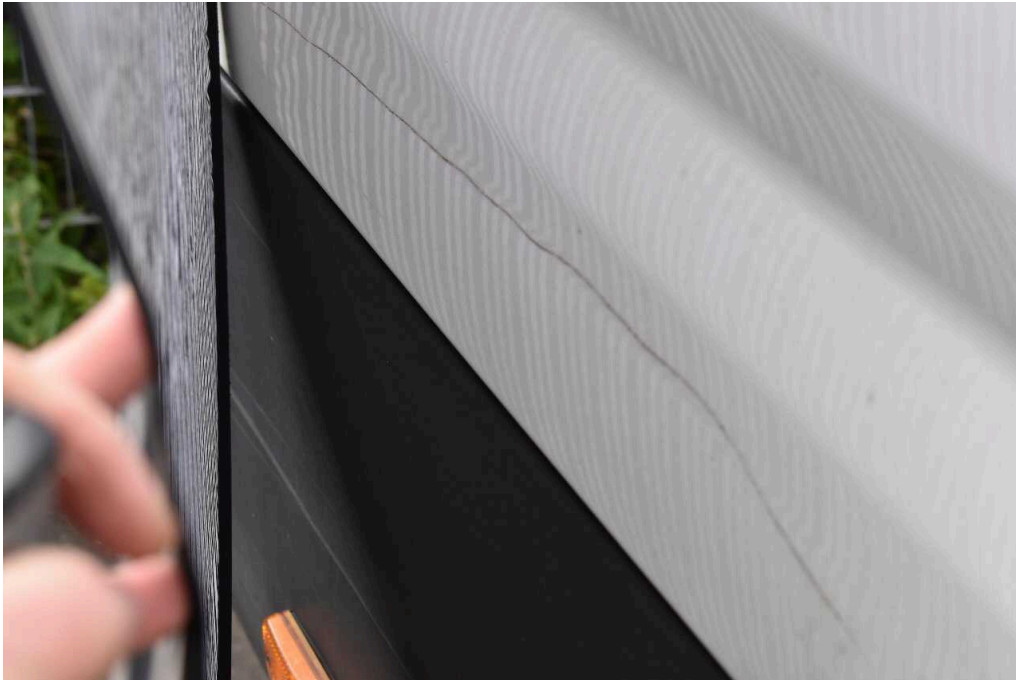
Bild 63
Fahrzeugheck Ecksäule hinten rechts
deformiert, instandsetzen+lackieren, Seitenwand
hi.re.deformiert, instandsetzen+lackieren, Schiebetüre
re.deformiert, erneuern+lackieren

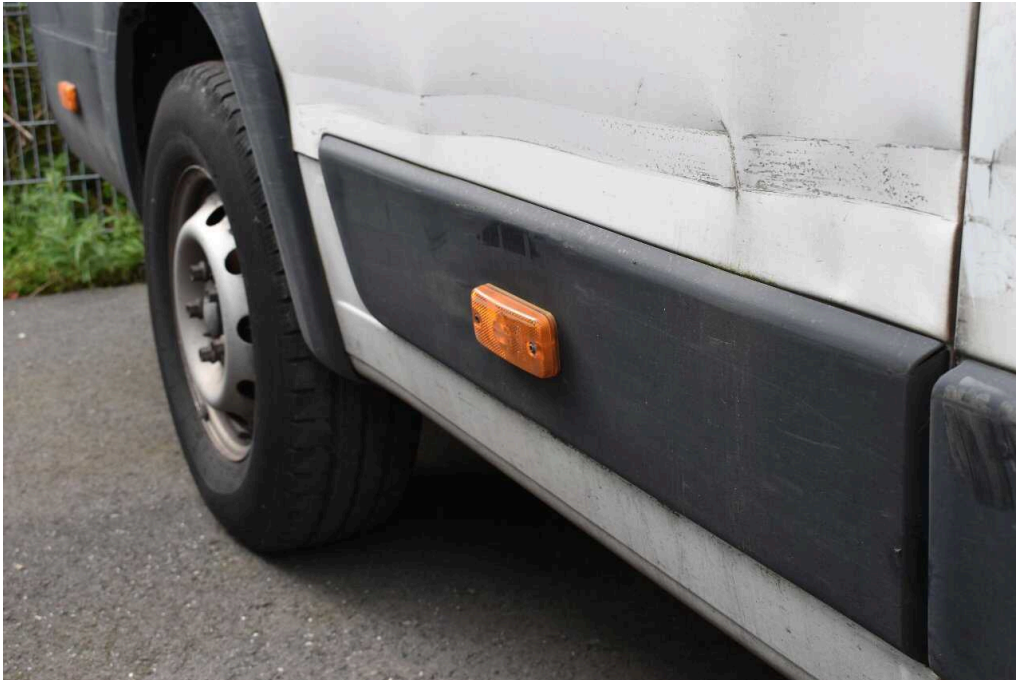
Bild 67
Fahrzeugheck Ecksäule hinten rechts
deformiert, instandsetzen+lackieren, Seitenwand
hi.re.deformiert, instandsetzen+lackieren, Schiebetüre
re.deformiert, erneuern+lackieren

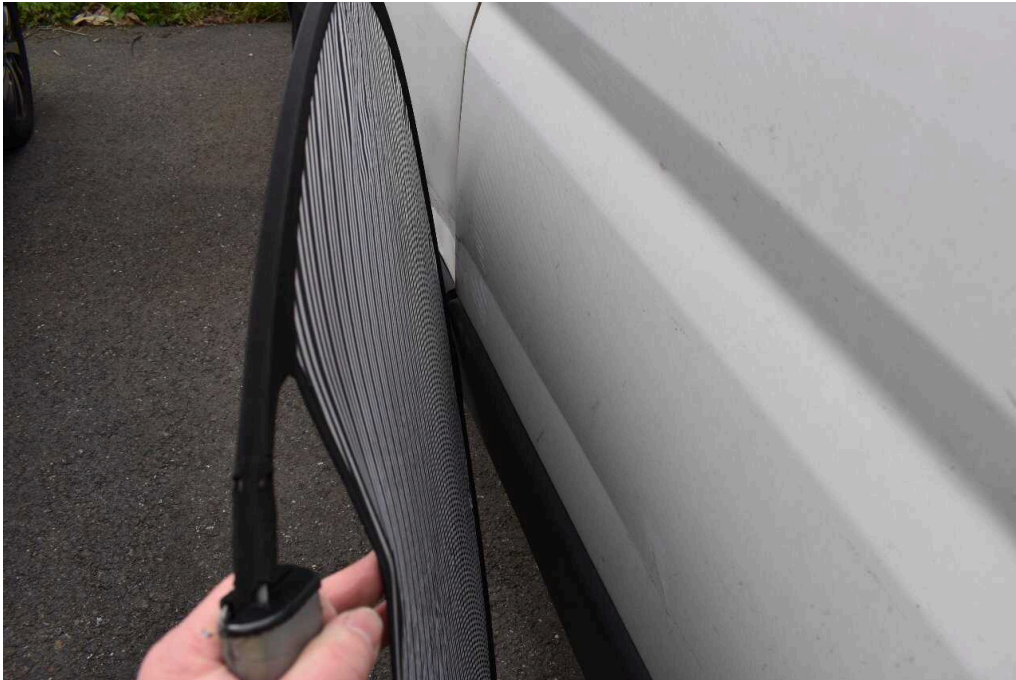
Bild 69
Fahrzeugheck Ecksäule hinten rechts
deformiert, instandsetzen+lackieren, Seitenwand
hi.re.deformiert, instandsetzen+lackieren, Schiebetüre
re.deformiert, erneuern+lackieren
