Zustandsbericht

Fahrzeughalter	Allane SE
Ihr Auftrag vom	28.05.2026 durch Allane SE
Besichtigungsort	21509 Glinde, Wilhelm-Bergner-Straße 15
Besichtigungsdatum	04.06.2026
Referenznummern	0031193661 - 0022241077

Kennzeichen	OD-MX 6534	Fzg.-Ident.-Nummer	WF0YXXTTGYMG48289
Fabrikat	Ford	1. Zulassung	10.12.2021
Typ	Transit Custom 340 L2H2 Trend	Fahrzeugart	Transporter
Getriebe / Gänge	Manuell / 6	Farbe	Race Rot - Uni
Laufleistung abgelesen	122.931 km	Sitzplätze	2
Achsen / angetrieben	2 / 1	Aufbau	Kasten, 5 Türier
Anzahl Besitzer	keine Angabe	nächste HU	04/2028
Motorart	Reihenmotor / Diesel	Hubraum / Nennleistung	1.995 ccm / 96 KW

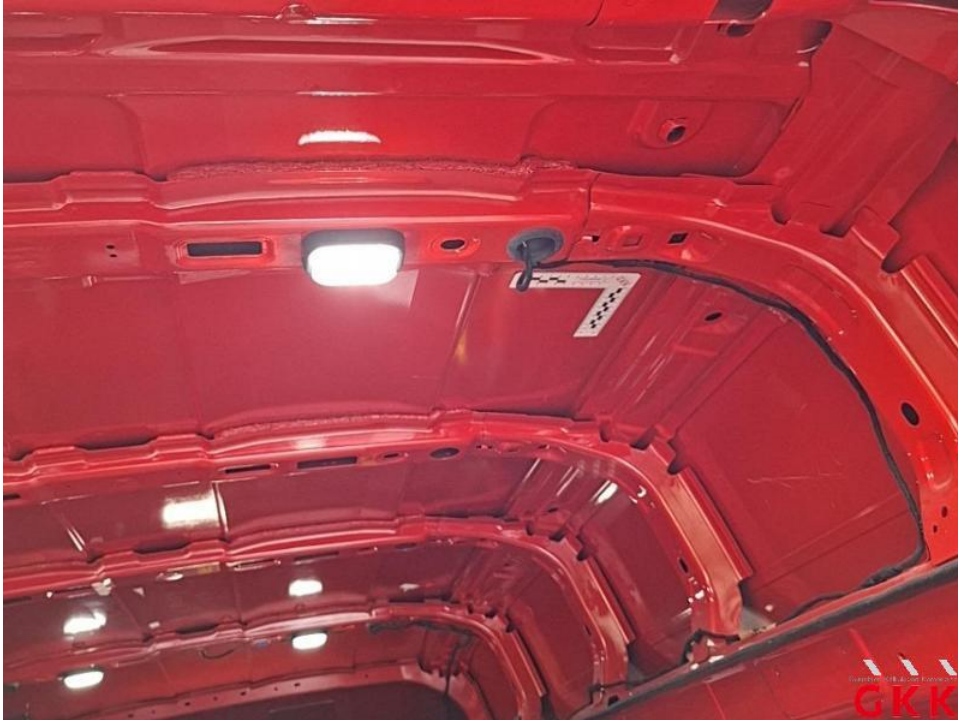
Dach innen, verkratzt (Bild 61, Bild 62, Bild 63)

Bild 61. Dach, innen, verkratzt, Smartrepair

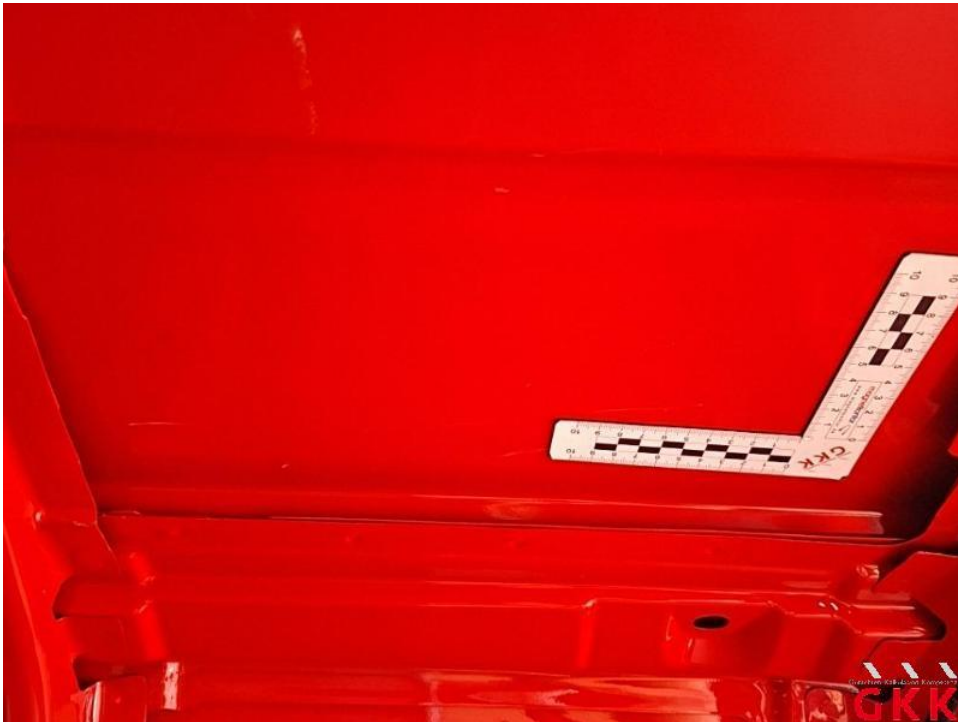
Bild 62. Dach, innen, verkratzt, Smartrepair
