**Fahrzeug:** PEUGEOT 508 PureTech 225 EAT8 GT Pack Kombi 5-türig 1598 ccm 225 PS / 165 KW  
bleifrei 8-Gang Automatik

## Zustandsbericht

Besichtigungsdatum: 29.06.2026  
**Protokollnummer: 46213329**  
Anlieferungsdatum: 29.06.2026

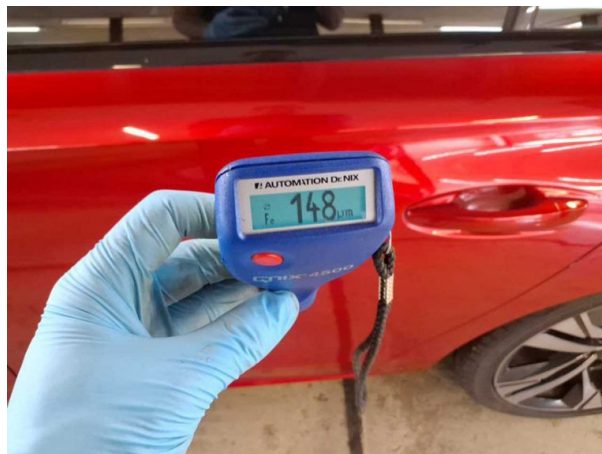
**Nachlackierung 1:** Seitenwand links, Seitenwand rechts, Tür hinten links, Tür hinten rechts, Tür vorne links, Tür vorne rechts

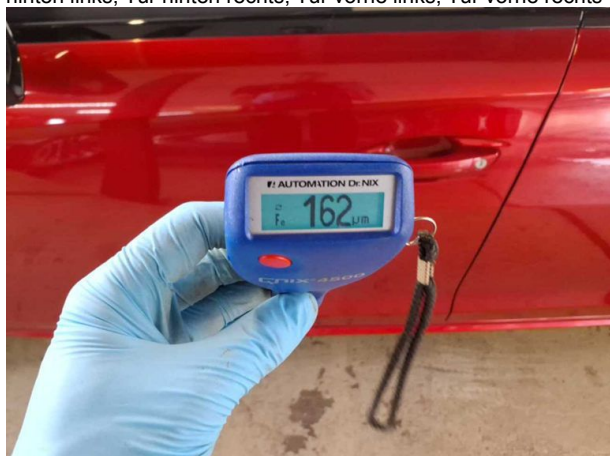
**Nachlackierung 1:** Seitenwand links, Seitenwand rechts, Tür hinten links, Tür hinten rechts, Tür vorne links, Tür vorne rechts

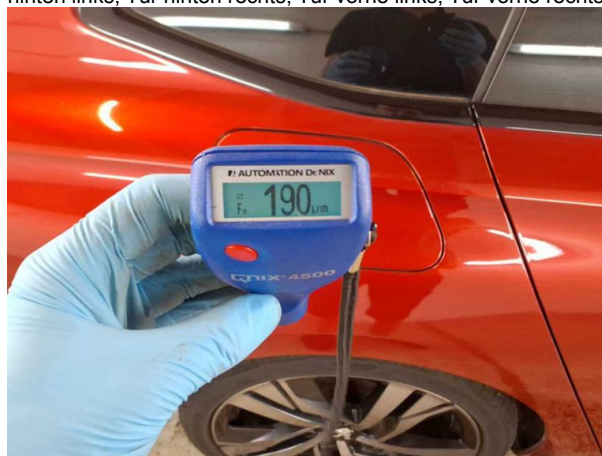
**Nachlackierung 1:** Seitenwand links, Seitenwand rechts, Tür hinten links, Tür hinten rechts, Tür vorne links, Tür vorne rechts

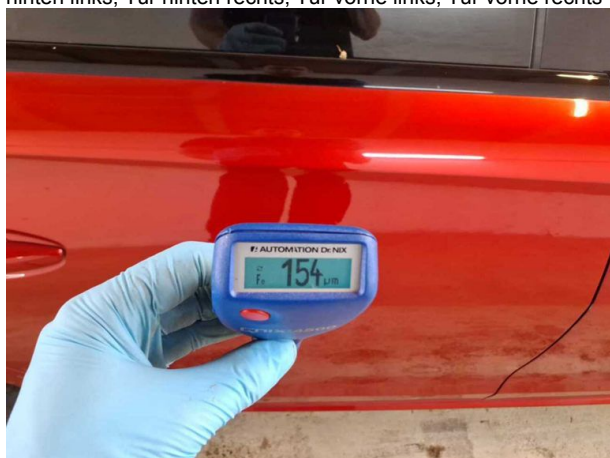
**Nachlackierung 1:** Seitenwand links, Seitenwand rechts, Tür hinten links, Tür hinten rechts, Tür vorne links, Tür vorne rechts

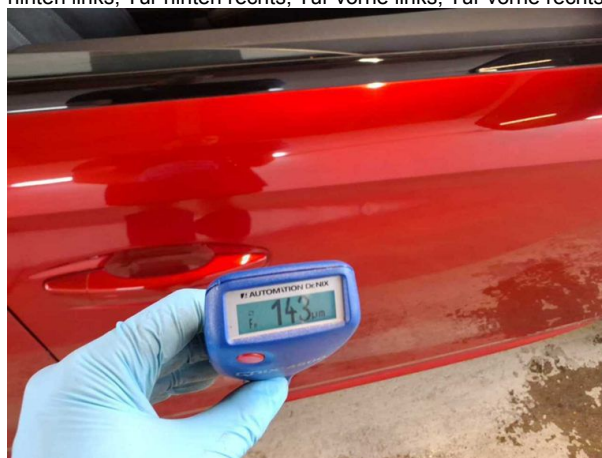
**Nachlackierung 1:** Seitenwand links, Seitenwand rechts, Tür hinten links, Tür hinten rechts, Tür vorne links, Tür vorne rechts

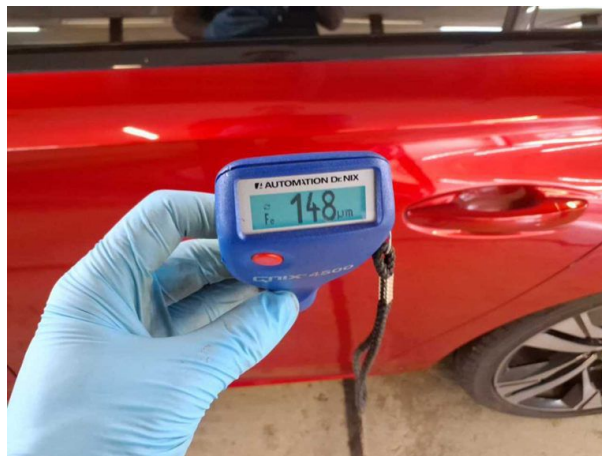
**Repainting 1:** Side panel - rear left side, Side panel - rear right side, Door - rear left side, Door - rear right side, Door - front left

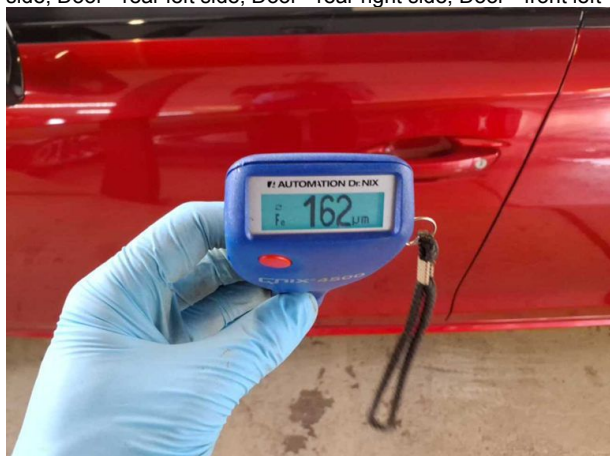
**Repainting 1:** Side panel - rear left side, Side panel - rear right side, Door - rear left side, Door - rear right side, Door - front left

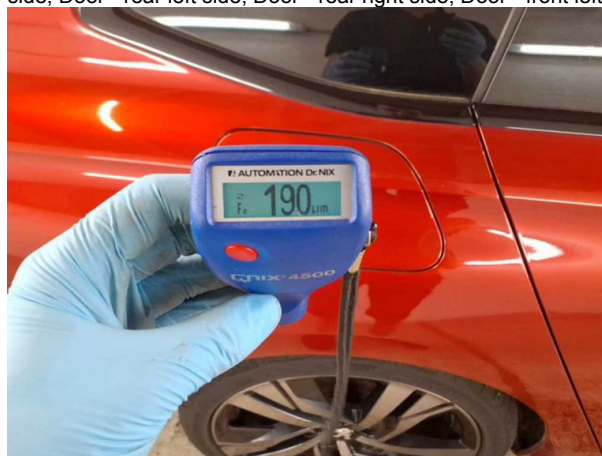
**Repainting 1:** Side panel - rear left side, Side panel - rear right side, Door - rear left side, Door - rear right side, Door - front left

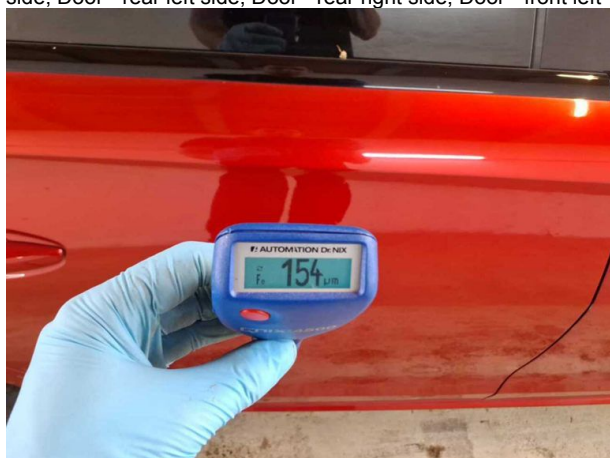
**Repainting 1:** Side panel - rear left side, Side panel - rear right side, Door - rear left side, Door - rear right side, Door - front left

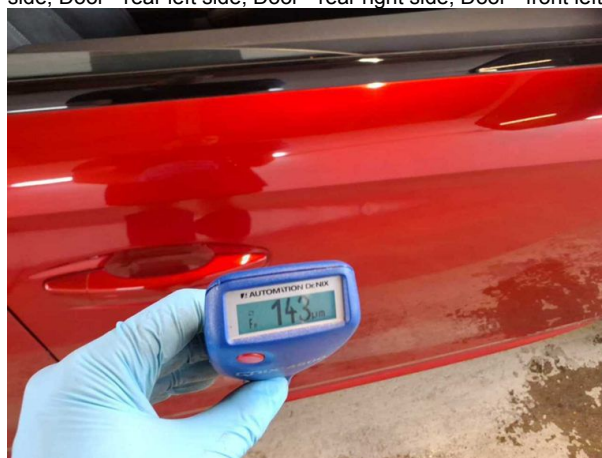
**Repainting 1:** Side panel - rear left side, Side panel - rear right side, Door - rear left side, Door - rear right side, Door - front left
