LVV Nr 4468098  
Hersteller Volvo  
Model XC60  
Variante Momentum Pro 2.0 B4 MHEV  
Listenpreis 50.369,74  
VIN LYVUZK9VDNB023966  
Erstzulassungsdatum 1.6.2022  
Kennzeichen FR TV217

Schadensfälle der int. Belegnummer: 4468098 15.07.2026

# Zustandsbericht / Minderwertgutachten

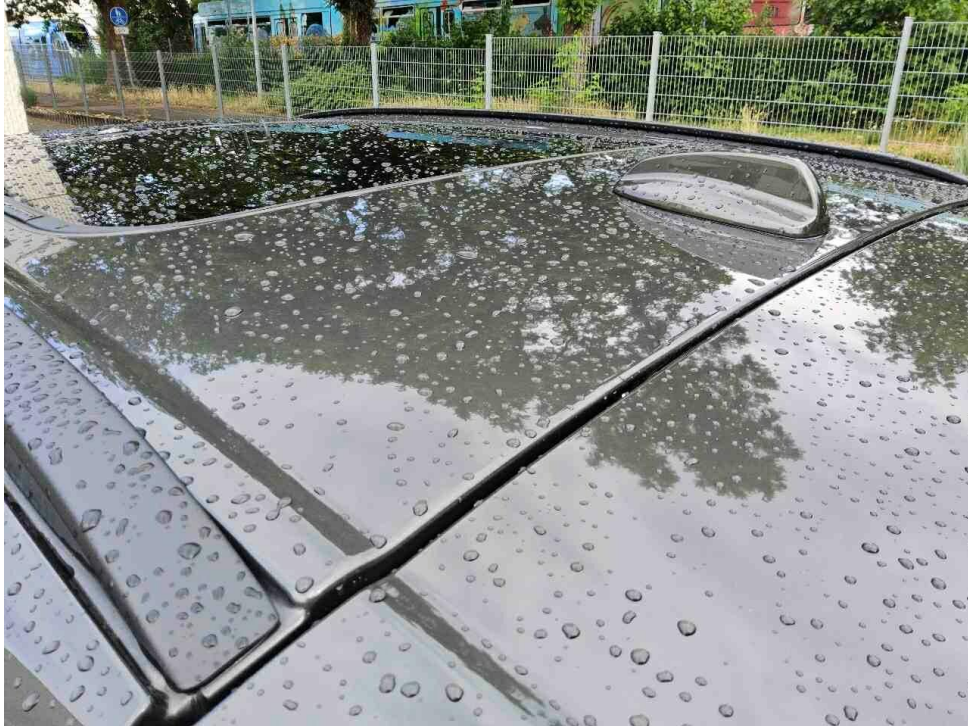
Bild 33 : Fahrzeug nass und teilweise witterungsbedingt verschmutzt.

Das Fahrzeug / Objekt war zum Zeitpunkt der Besichtigung nass, wodurch es nur in eingeschränktem Umfang in Augenschein genommen werden konnte. Das Fahrzeug / Objekt wurde auf einer Grube von unten besichtigt. Im Rahmen der Fahrzeug / Objektbesichtigung wurde ein Probelauf des Motors durchgeführt. Abgasrelevante Baugruppen wurden messtechnisch nicht überprüft. Folglich wurden Mängel, die nur bei einer Abgasuntersuchung feststellbar sind, nicht berücksichtigt.
