## Zustandsbericht

<b>Kunde :</b>	<b>Allane SE HCBE</b>	<b>Amtl. Kennzeichen :</b>	<b>SEB-M 44</b>
<b>Berichtsnummer :</b>	<b>0000000925265-DE968</b>		
<b>Referenznummer:</b>	<b>31191629</b>

#### Hyundai i20 (BC3)(08.2020->) Trend

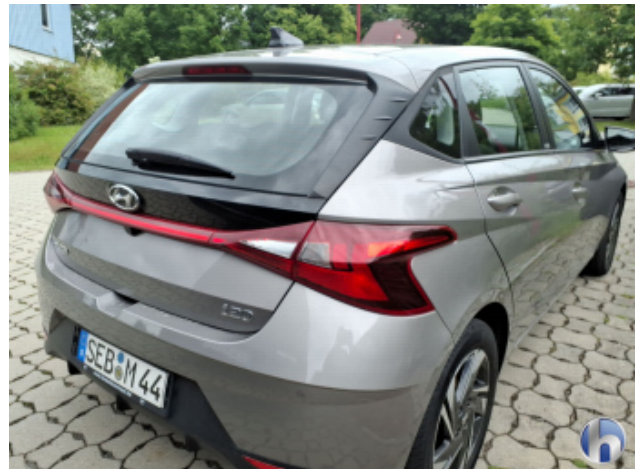
Hinten rechts

Bauteil	Schaden	Rep.-Art
1.	Seitenwand - Hinten - Rechts	Verdellt	Instandsetzen und Lackieren

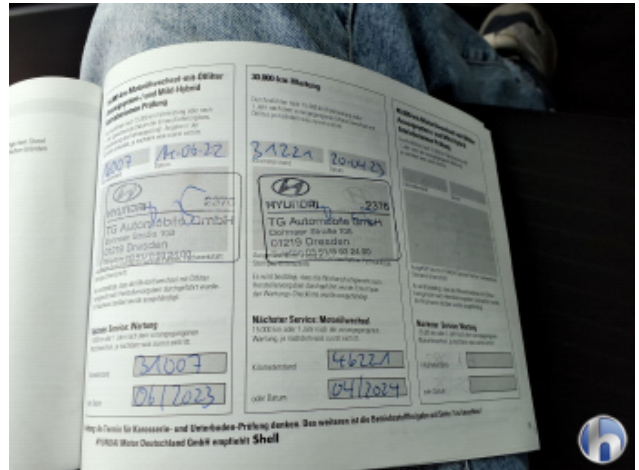
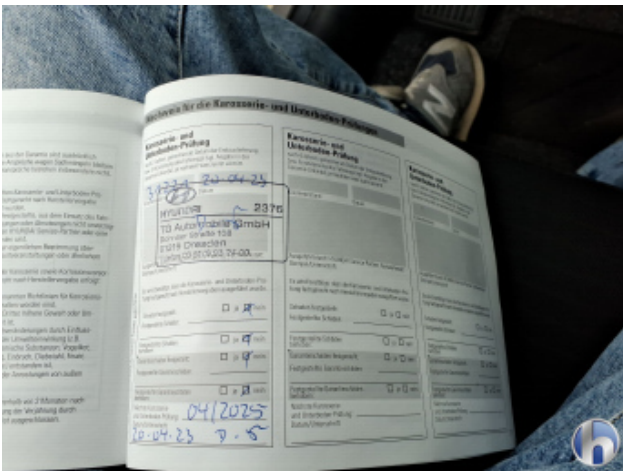
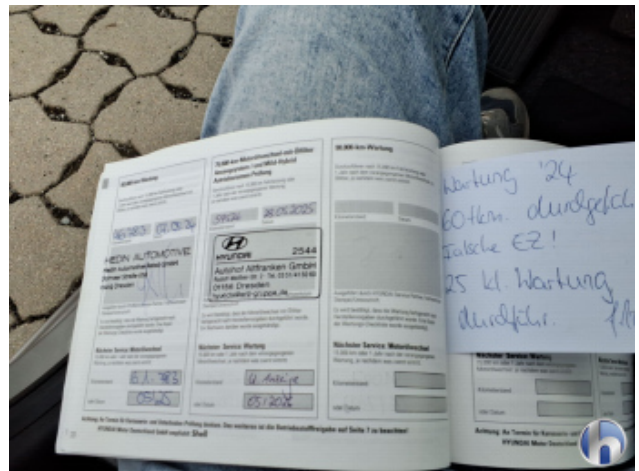
Serviceheft/Nachweis

Bauteil	Schaden	Rep.-Art
2.	Sitz Innenraum rechts vorne	Loch	Smart Repair
3.	Servicehistorie nicht gepflegt - Wertminderung		
4.	Wartung	Fällig
