# Zustandsbericht

Protokollnummer: 45767047  
Auftrags-Nr / Referenz: 10410213  
Besichtigungsdatum: 22.05.2026

Hersteller / Modell	Volvo XC40 B3 B DKG Core		
Kennzeichen	MY-FC 23	Fahrgestellnummer	YV1XZK7VXR2250097
Erstzulassung	13.05.2024	Laufleistung (abgelesen)	42.439 km
HSN/TSN	9101 / BUO 00005	Kraftstoffart / Zylinder	Hybr.Benzin/E / 4
Fahrzeugart	Geländewagen	Antriebsart	Frontantrieb
Schadstoffklasse	EURO6;WLTP;AP;PI/CI; M, N...	Getriebe / Anzahl Gänge	Automatik
Farbe	ONYX BLACK	Besichtigungszustand	ausreichend
Leistung / Hubraum	120 kW / 1.969 ccm	Nächste HU	05/2027
Wartungsheft / Nachweis	digitaler Nachweis / unvollstä...	Restlauf bis Service	
Letzte Wartung		Polsterart	Leder
Vorschaden	Keine Feststellbar	Polsterfarbe	Schwarz
Nachlackierung	Keine Feststellbar	zul. Gesamtgewicht	2.220 kg
Dokumente	ZB   vorhanden (Kopie)	Anzahl Halter	unbekannt
Schlüssel soll/ist	2/2	Anzahl Sitze / Türen	5 / 5
Vertragsnummer	10410213	Re-Import	Nein

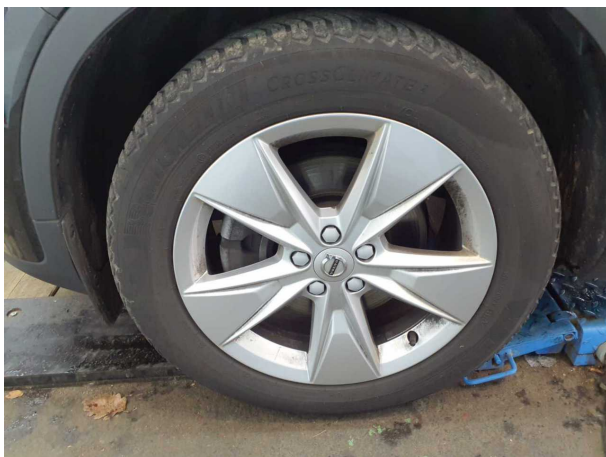
Abbildung 15: Montierte Bereifung

Achse	Reifengröße	Reifentyp	Hersteller	Profiltiefe	Verkehrstauglichkeit
1	235/55 R18 104H	Ganzjahresreifen auf Leichtmetall	Michelin	3mm / 3mm	n.i.O.
2	235/55 R18 104H	Ganzjahresreifen auf Leichtmetall	Michelin	6mm / 6mm	i.O.
