# Wertgutachten

Protokollnummer: 46373994  
Auftrags-Nr / Referenz:  
Besichtigungsdatum: 29.06.2026

| Hersteller / Modell | Mercedes-Benz Sprinter | | |

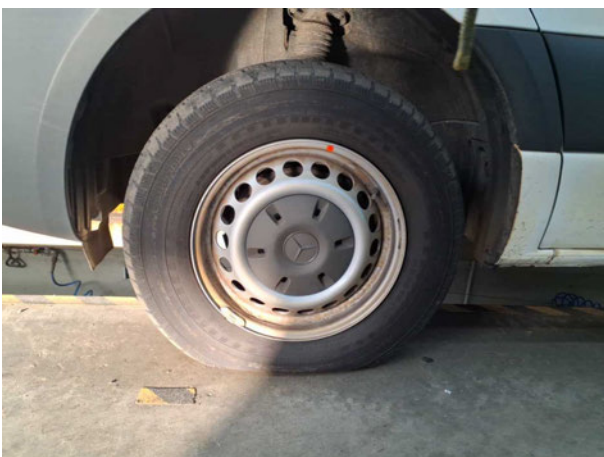
| Achse | Reifengröße | Reifentyp | Hersteller | Profiltiefe | Verkehrstauglichkeit |
|---|---|--|---|---|---|
| 1 | 235/65 R16 | Ganzjahresreifen auf Stahl mit Radzierblende | Continental | 0mm / 4mm | n.i.O. |
| 2 | 235/65 R16 | Ganzjahresreifen auf Stahl mit Radzierblende | Continental | 0mm / 0mm | n.i.O. |

**Abbildung 11: Montierte Bereifung**
