LVV Nr 427109
Hersteller BMW
Model 3 series
Variante DE - Kb5 318 i EU6d, OPF, (Facelift) 2022 - 2023 318 i
Listenpreis 42.521,00
VIN WBA11FY050FR23478
Erstzulassungsdatum 1.6.2023
Kennzeichen HH LB257

Zustandsbericht/Minderwertgutachten-Leasing

Erstzulassung	09.06.2023	Letzte Zulassung	09.06.2023
Fahrzeugart	PKW	Hersteller	BMW
Marke	BMW	Typ / Verkaufsbez.	318i Touring Aut.
Aufbauart	Kombi	Türen	5
Sitzplätze	5	Fahrzeug-Ident.-Nr.	WBA11FY050FR23478
HSN / TSN	0005 / CYW	Schlüssel-Nr.	10137827
Km-Stand abgelesen	54357	Nächste HU §29 StVZO	05 / 2028
Energiequelle / Kraftstoff	Benzin	Zylinderanzahl	4 / Reihenmotor
Leistung (kW)	115	Hubraum (ccm)	1998
Schadstoffklasse:	EURO6;WLTP;AP;PI/CI; M, Antriebsart		Heckantrieb
	N1 I		
Getriebe / Gänge	Automatik / 8	Felgen	Leichtmetall
Farbe	Alpinweiss Uni (300)	Polster / Farbe	Leder/Stoff / Schwarz

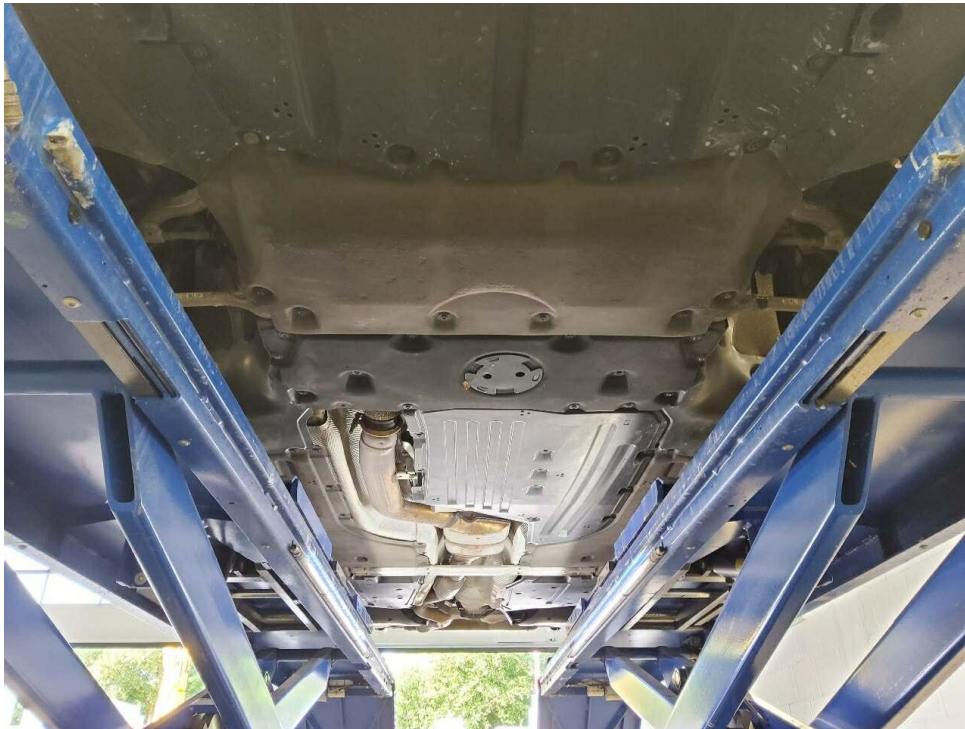
Bild 5 : Fahrzeugunterseite

Das Fahrzeug / Objekt wurde von unten besichtigt. Im Rahmen der Fahrzeug / Objektbesichtigung wurde ein Probelauf des Motors durchgeführt.

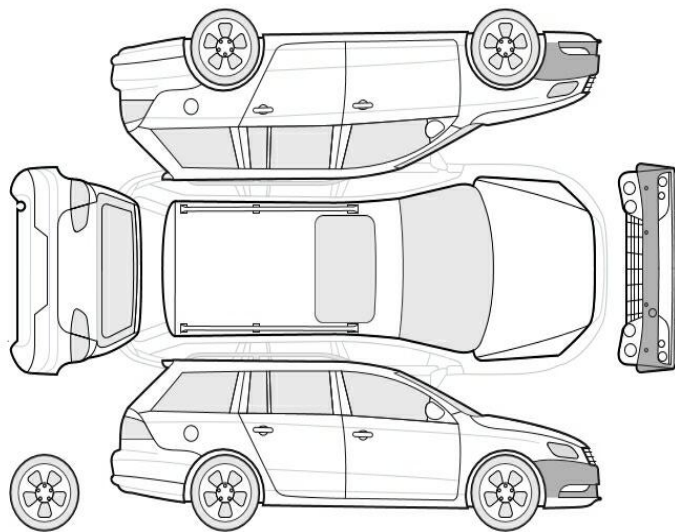
1. Blinker Außenspiegel links, zerkratzt, erneuern (Bild 18)
2. Tür hinten rechts, eingedellt, drücken (Bild 19, 20)
3. Stoßfänger vorne Lackierung, verschrammt, lackieren mit Lackaufbau (Bild 16, 17)
