## Zustandsbericht

| Besichtigungsdatum | 07.07.2026 |

| Kennzeichen | H-VH 866 | Fzg.-Ident.-Nummer | W1K2052011G093710 |
| Typ | C 200 d T | Fahrzeugart | PKW |

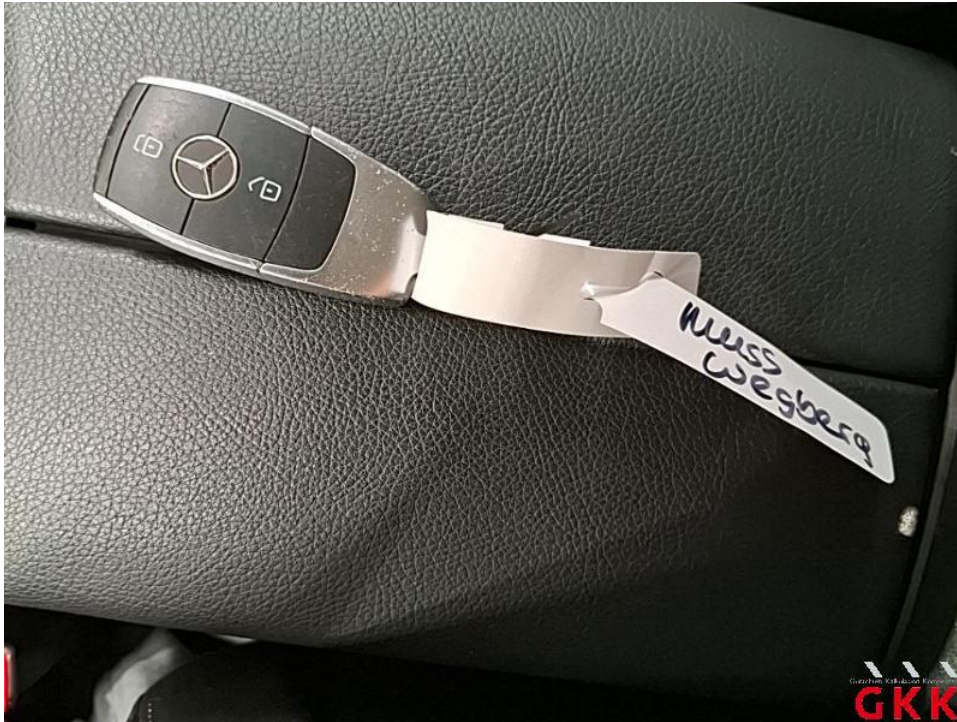
Schließanlage Hauptschlüssel, fehlt (Bild 13)

Bild 13. Schließanlage, Hauptschlüssel, fehlt, ersetzen

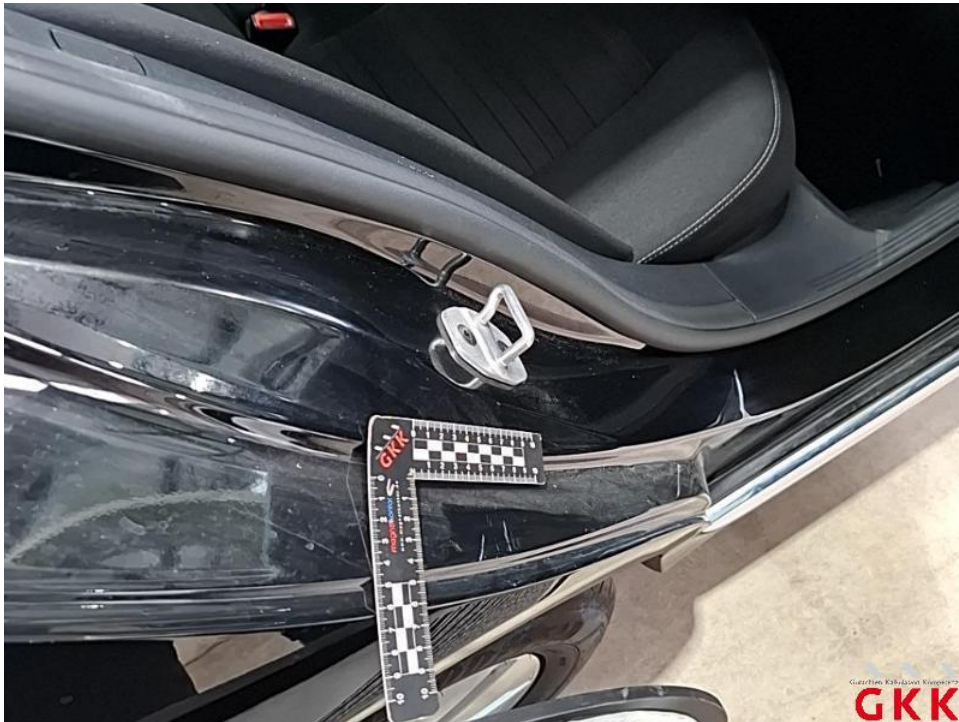
Tür hinten rechts Einstieg, verkratzt (Bild 54, Bild 55)

Bild 54. Tür hinten rechts, Einstieg, verkratzt, Smartrepair

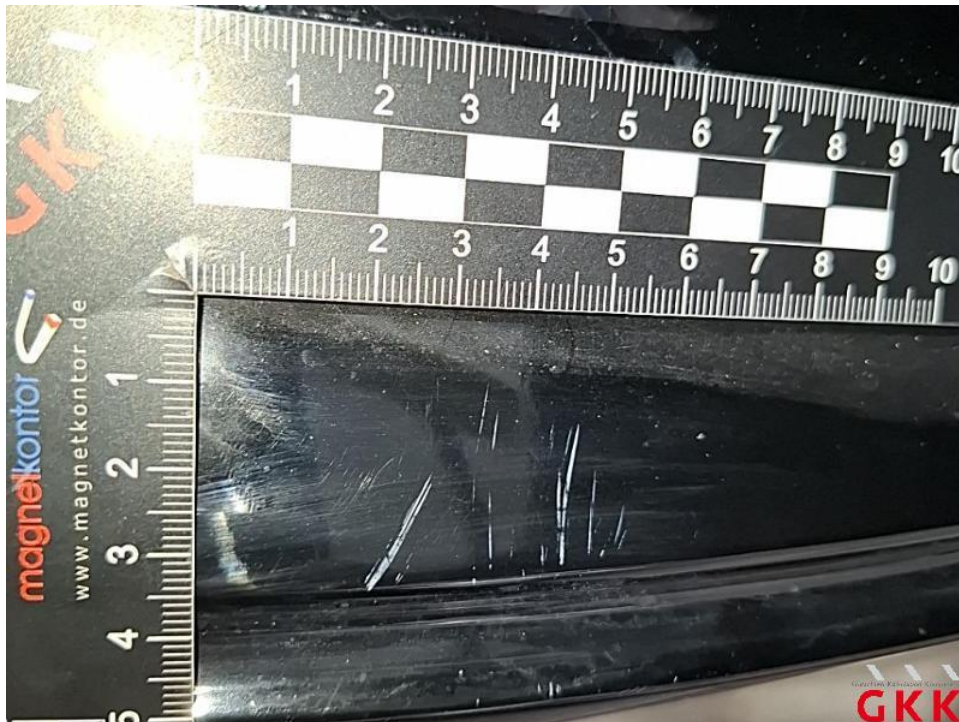
Bild 55. Tür hinten rechts, Einstieg, verkratzt, Smartrepair

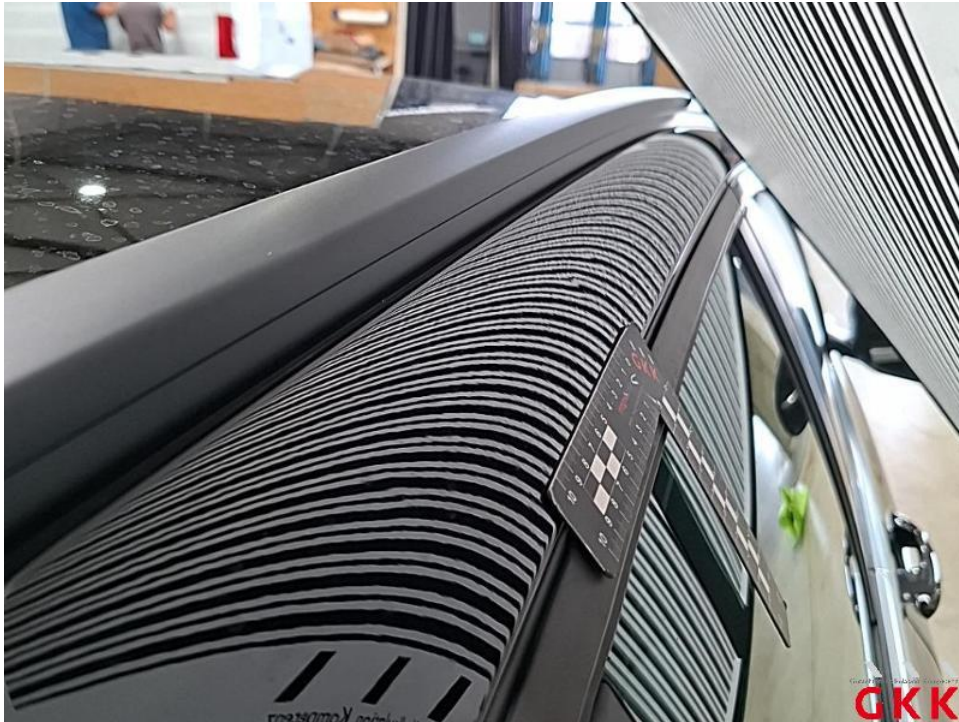
Dachholm rechts, 4 bis 10 Dellen / Bauteil (Bild 64, Bild 65, Bild 66)

Bild 65. Dachholm rechts, 4 bis 10 Dellen / Bauteil, Smartrepair
