## Expertise

Hersteller: Mercedes-Benz

Modell: Sprinter

Verkaufsgutachten

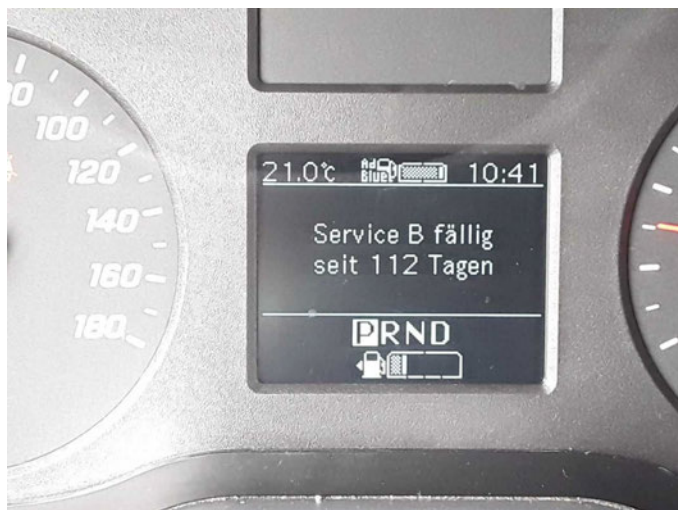
**Beschädigung 1:** Sonstiges: Inspektion/Wartung - fällig - durchführen

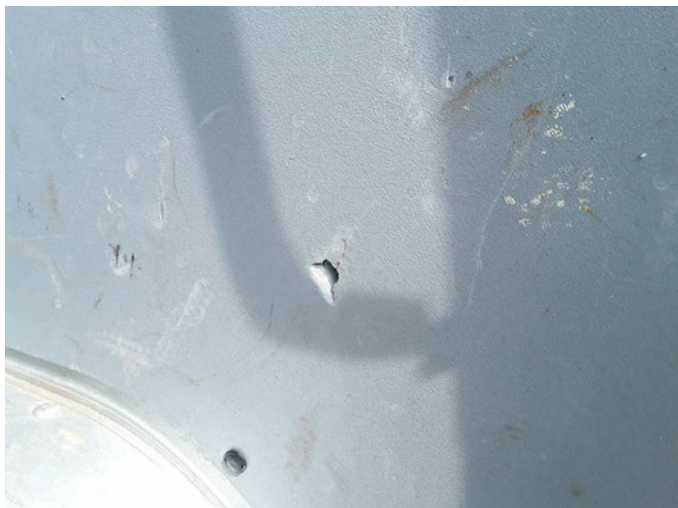
| Nr. | Bauteilgruppe | Beschreibung | Kosten (netto) | Minderwert |
|---|---|---|---|---|
| 3 | Verkleidungen/<br>Abdeckungen | Laderaumverkleidung rechts - beschädigt - erneuern | 0,00 € | 0,00 € |

**Beschädigung 3:** Verkleidungen/Abdeckungen: Laderaumverkleidung rechts - beschädigt - erneuern

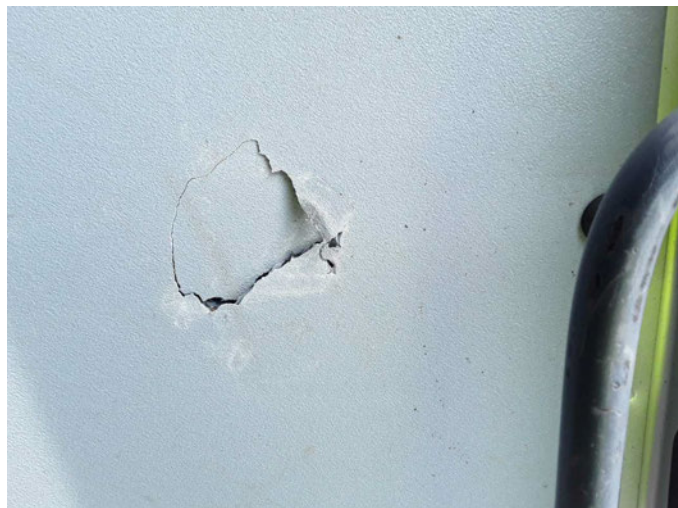
**Beschädigung 3:** Verkleidungen/Abdeckungen: Laderaumverkleidung rechts - beschädigt - erneuern

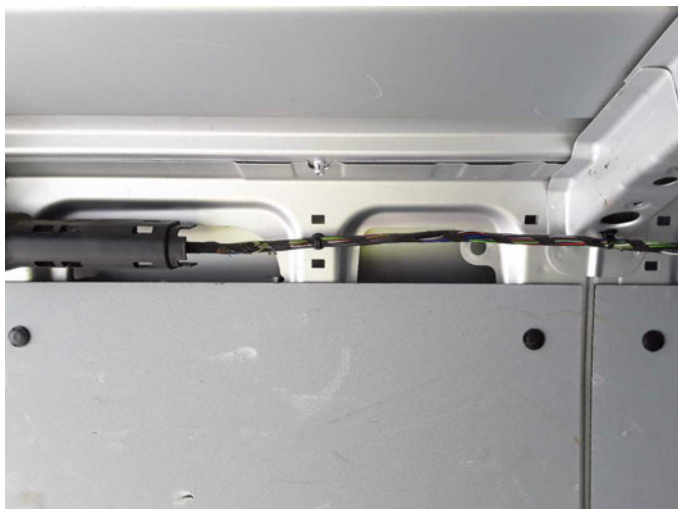
**Beschädigung 5:** Heckklappe/-tür: Verkl. Hecktür Sperrholz unten - beschädigt - erneuern

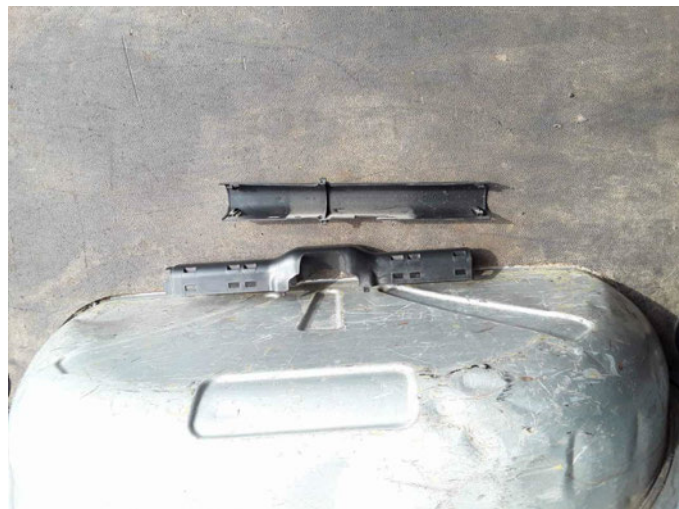
**Beschädigung 6:** Verkleidungen/Abdeckungen: Dachverkleidung Mitte - beschädigt - erneuern

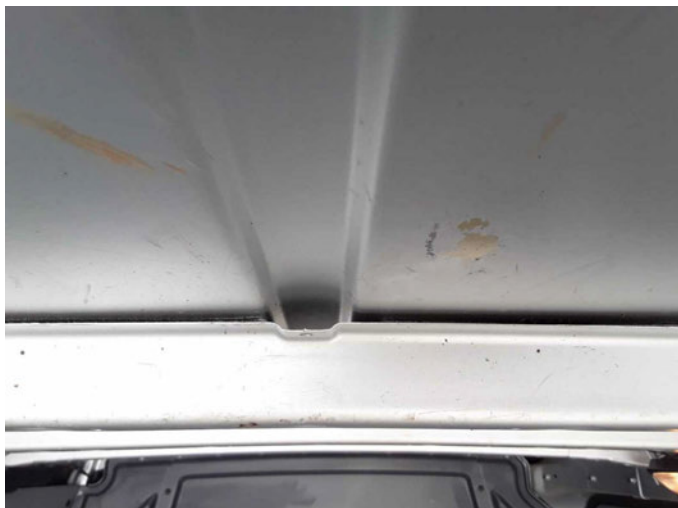
**Beschädigung 6:** Verkleidungen/Abdeckungen: Dachverkleidung Mitte - beschädigt - erneuern

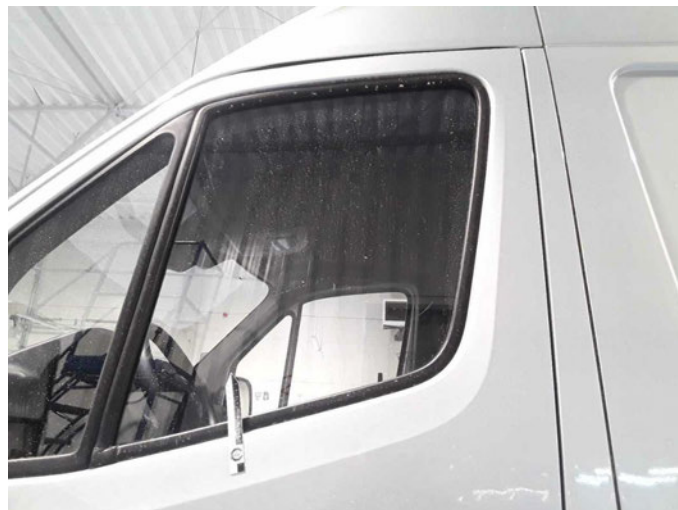
**Beschädigung 14:** Verglasung: Türscheibe vorn links - Kratzer - erneuern

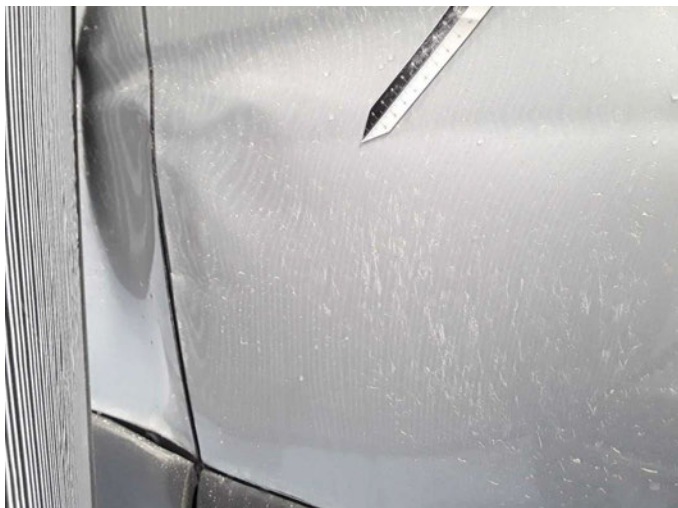
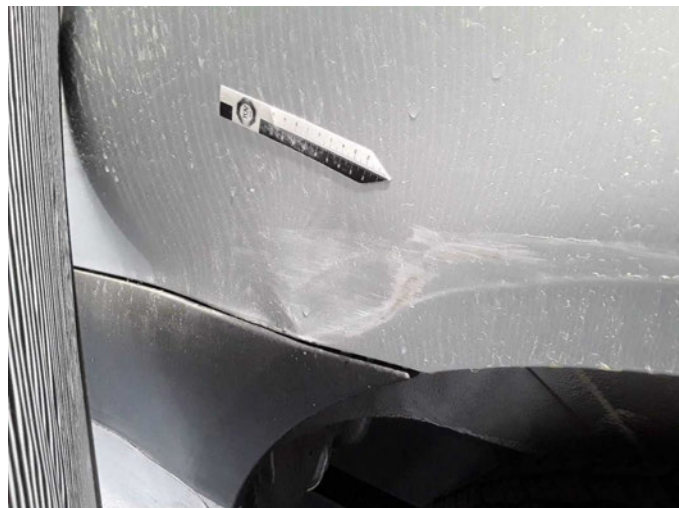
**Beschädigung 15:** Seitenwand links: Seitenwand - verformt - erneuern

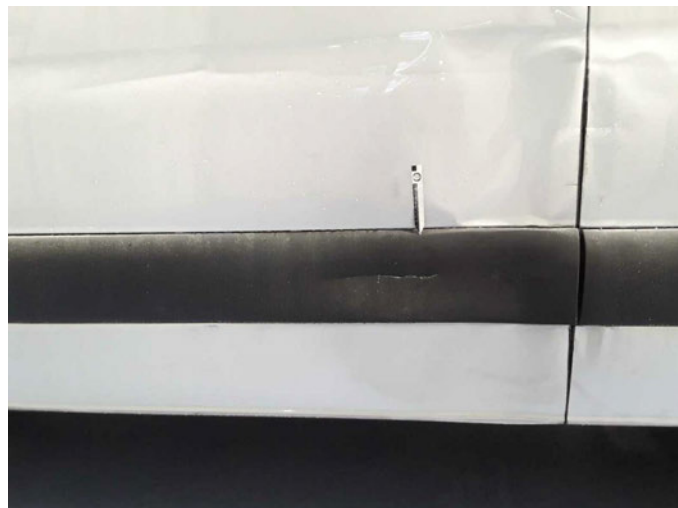
**Beschädigung 16:** Seitenwand links: Schutzleiste - beschädigt - erneuern

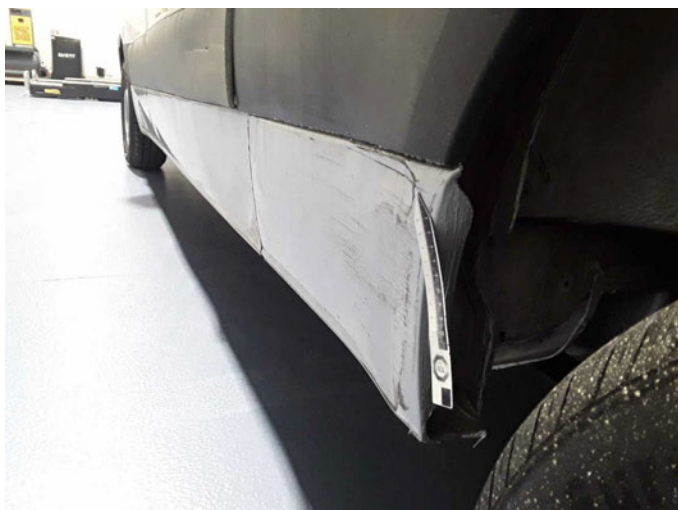
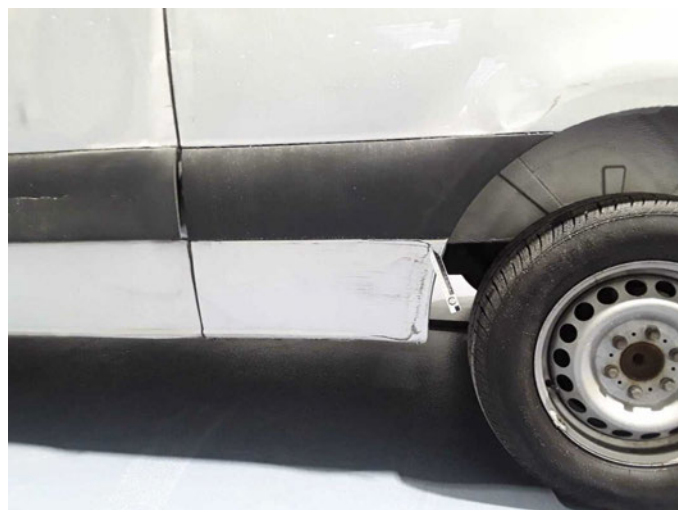
**Beschädigung 17:** Schweller links: Schweller - verformt - erneuern

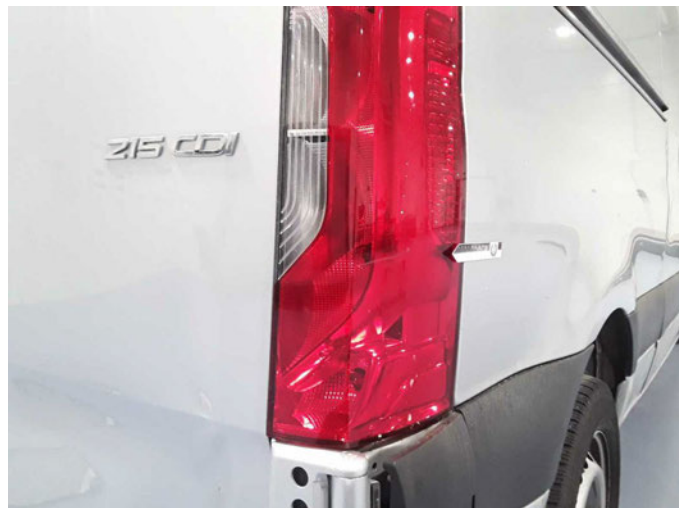
**Beschädigung 25:** Heckleuchte: Heckleuchte rechts (Sicherheitsrelevante) - Kratzer - erneuern

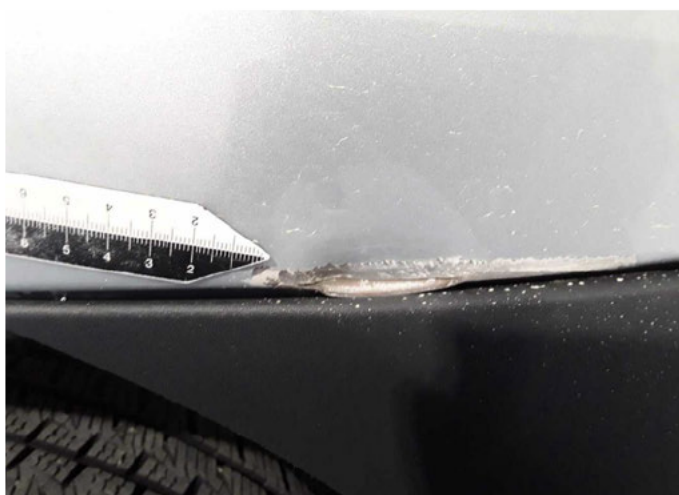
**Beschädigung 27:** Seitenwand rechts: Radlauf - beschädigt - instandsetzen/lackieren (S3)

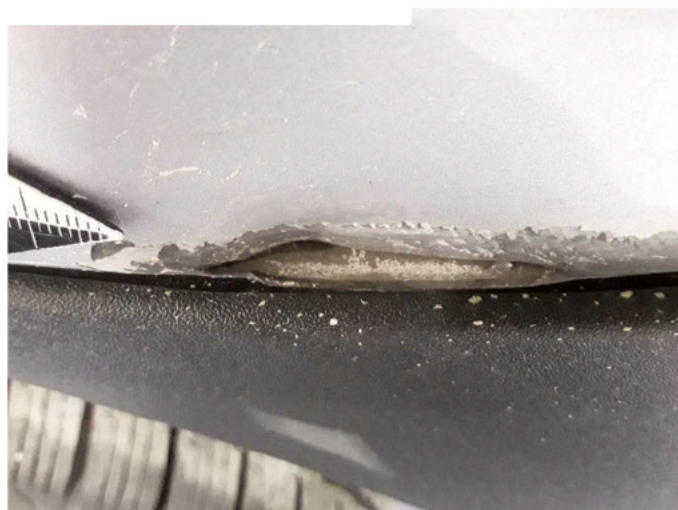
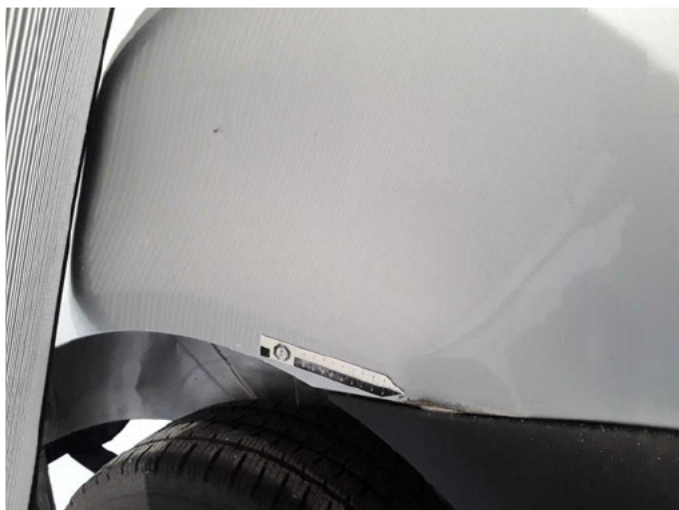
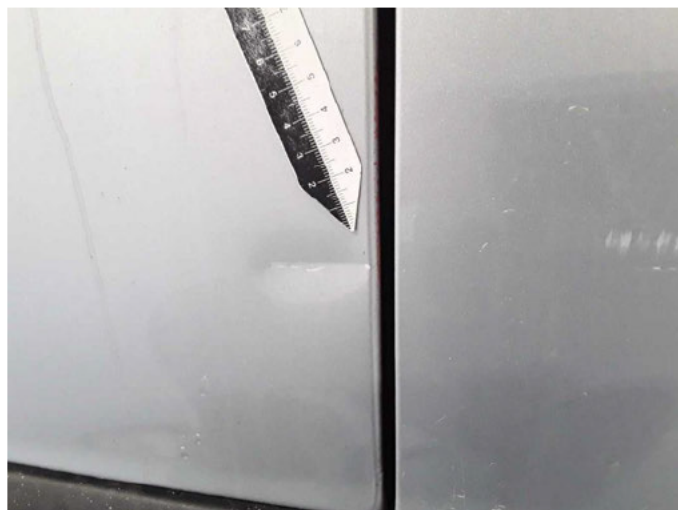
**Beschädigung 28:** Seitenwand rechts: Seitenwand - gebrochen / gerissen - erneuern

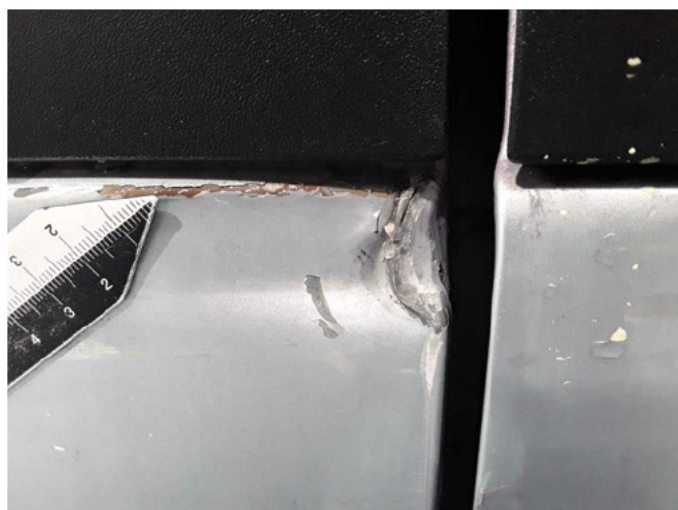
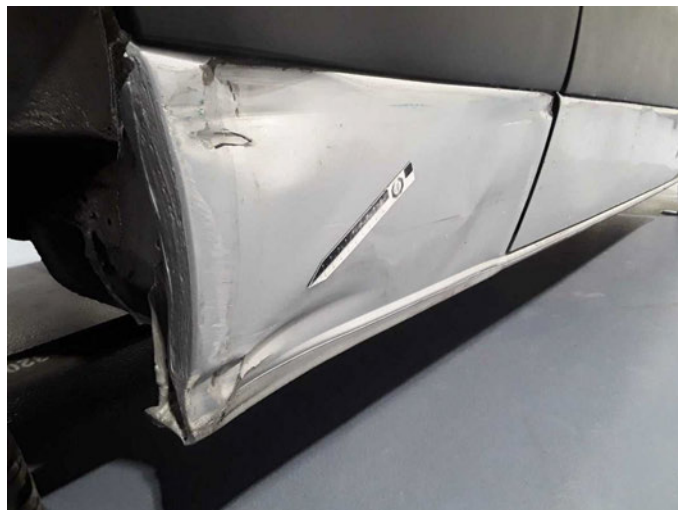
**Beschädigung 29:** Schweller rechts: Schweller - beschädigt - erneuern

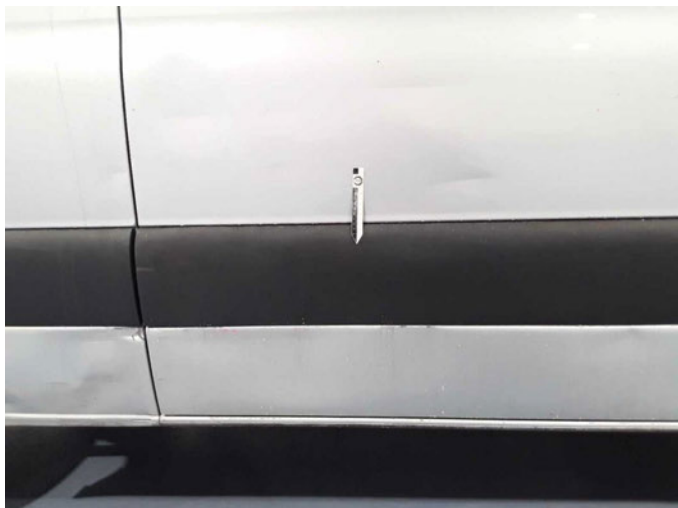
**Beschädigung 30:** Schiebetür rechts: Schutzleiste - verkratzt / verschürft - erneuern

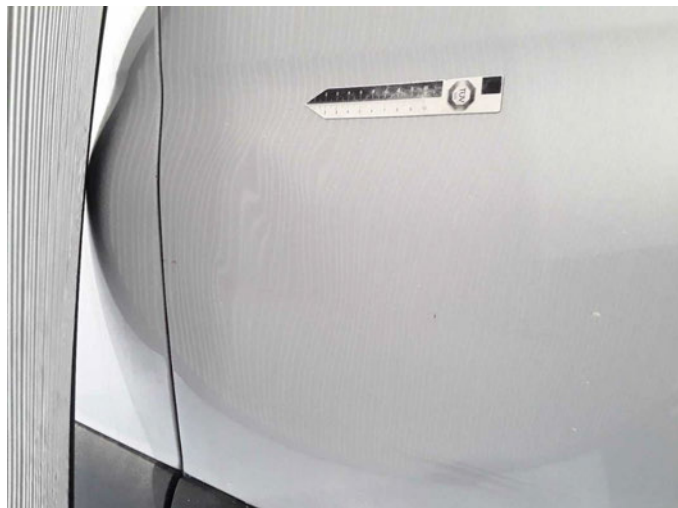
**Beschädigung 30:** Schiebetür rechts: Schutzleiste - verkratzt / verschürft - erneuern

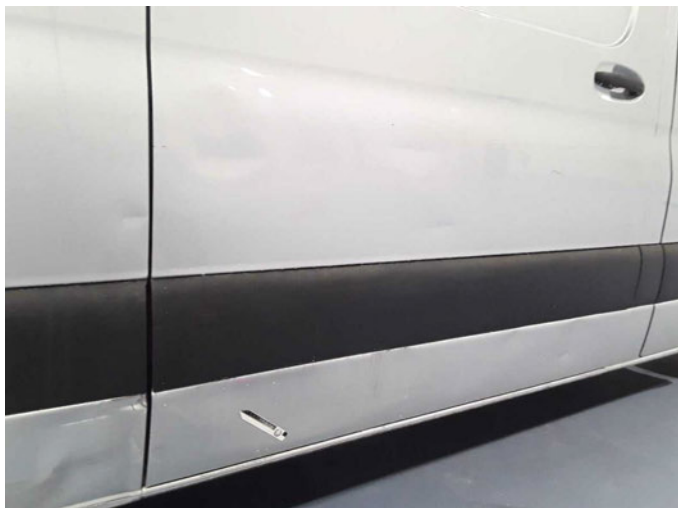
**Beschädigung 31:** Schiebetür rechts: Schiebetür - verformt - instandsetzen/lackieren (S3)

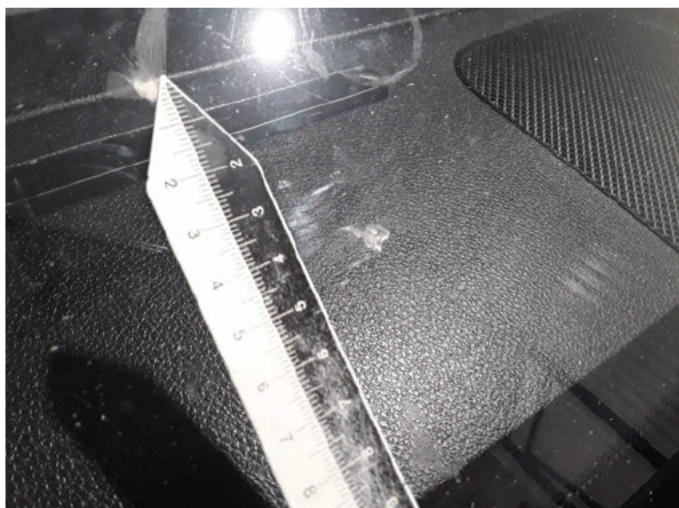
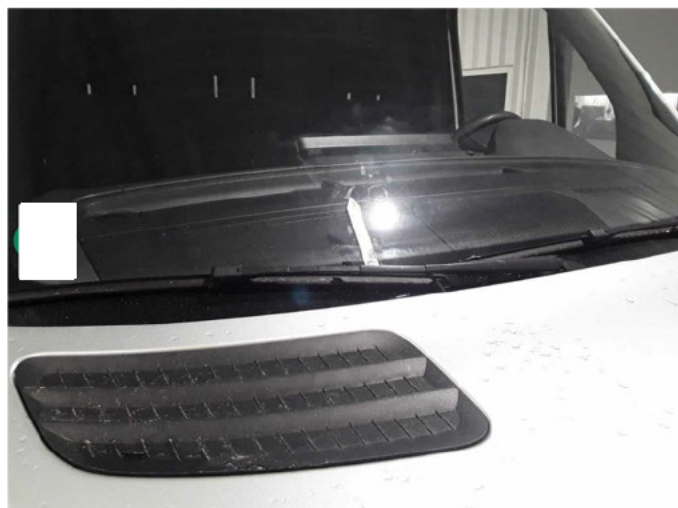
**Beschädigung 41:** Verglasung: Frontscheibe - gebrochen / gerissen - erneuern
