# Zustandsbericht

| Hersteller / Modell | MAXUS T90 EV (89 kWh) Elite | | |
| Kennzeichen | | Fahrgestellnummer | LSFAM1202NA173363 |

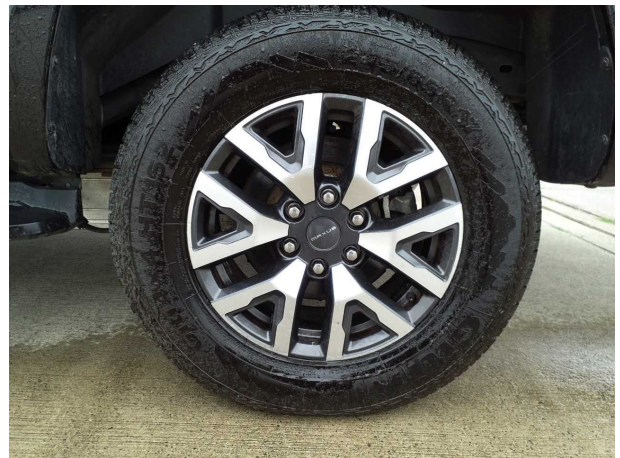
**Abbildung 14:** Montierte Bereifung

| Achse | Reifengröße | Reifentyp | Hersteller | Profiltiefe | Verkehrstauglichkeit |
|---|---|---|---|---|---|
| 1 | 245/65 R17 111H | Sommerreifen auf Leichtmetall | Sonstige | 8mm / 8mm | i.O. |
| 2 | 245/65 R17 111H | Sommerreifen auf Leichtmetall | Sonstige | 7mm / 7mm | i.O. |
