Zustandsbericht / Minderwertgutachten

Erstzulassung	14.11.2024	Letzte Zulassung	14.11.2024
Fahrzeugart	PKW	Hersteller	MERCEDES-BENZ
Typ / Verkaufsbez.	C 200 d T 9G-TRONIC Avantgarde Advanced	Aufbauart	Kombi
Türen	5	Sitzplätze	5
Fahrzeug-Ident.-Nr.	W1KAH0DB5SF171308	HSN / TSN	2222 / BDF
Schlüssel-Nr.	10082178	Km-Stand abgelesen	49064
Nächste HU §29 StVZO	11 / 2027	Energiequelle / Kraftstoff	Hybr.Diesel/E
Zylinderanzahl	4 / Hybridantrieb	Leistung (kW)	120
Hubraum (ccm)	1993	Schadstoffklasse:	EURO6;WLTP;EA;PI/CI;M, N1, N2
Antriebsart	Heckantrieb	Getriebe / Gänge	Automatik / 9
Felgen	Leichtmetall	Farbe	Schwarz / Uni
Polster / Farbe	Teilleder / Anthrazit

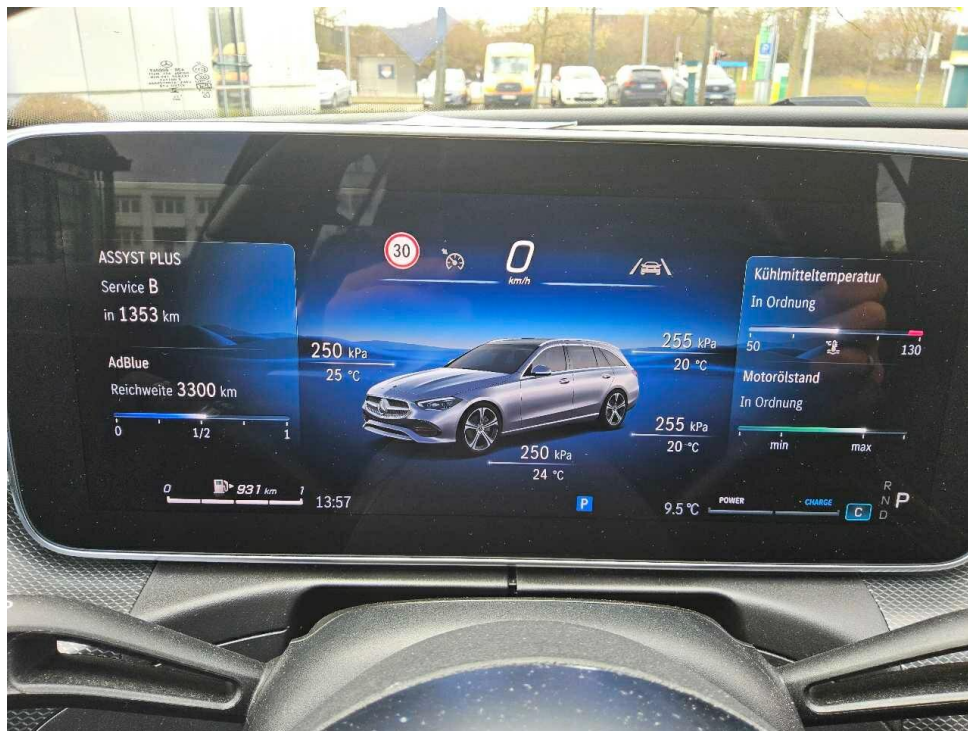
Bild 7 : Serviceintervallanzeige

Wartungsnachweis: digital
letzte Wartung: am 02.09.2025 bei Kilometerstand 25.417
nächste Wartung: am 02.09.2026 bei Kilometerstand 50.417
bis Wartung verbleiben: 1.353 km (zum Besichtigungszeitpunkt)

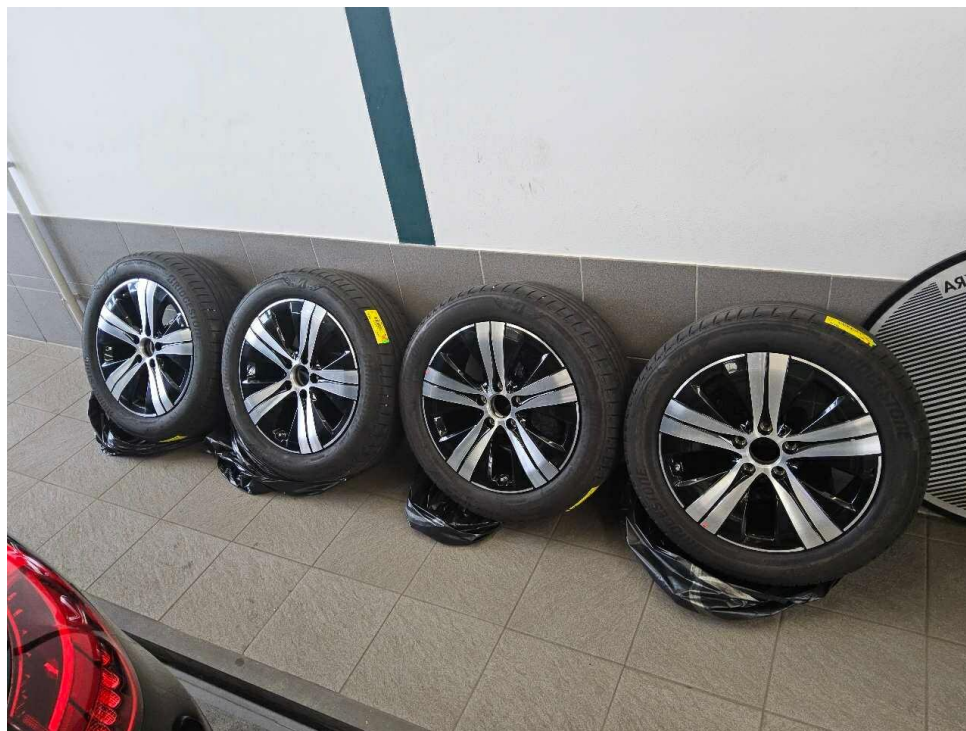
Bild 13 : 2. Radsatz

Reifenbezeichnung	Hersteller/Typ	Art	Profiltiefe
225 / 50 R 17 94 Y	Bridgestone / Turanza T 005 EXT MOE	S /O /F	6 mm
225 / 50 R 17 94 Y	Bridgestone / Turanza T 005 EXT MOE	S /O /F	6 mm
225 / 50 R 17 94 Y	Bridgestone / Turanza T 005 EXT MOE	S /O /F	5 mm
225 / 50 R 17 94 Y	Bridgestone / Turanza T 005 EXT MOE	S /O /F	5 mm
