Gutachten

Betreff	Minderwertgutachten
Besichtigungsdatum / Ort	03.11.2025 / Sperber (Tagessatz) Ohmstraße 10a 96050 Bamberg
Fahrzeughalter	Nils Hemmling Heiltorier Schloßallee 24 40489 Düsseldorf
Auftrags-Nummer / Referenz	Höger
Amtliches Kennzeichen	D P821
Fahrzeug-Identnummer	WBAUZ75050N121387

ZUSAMMENFASSUNG

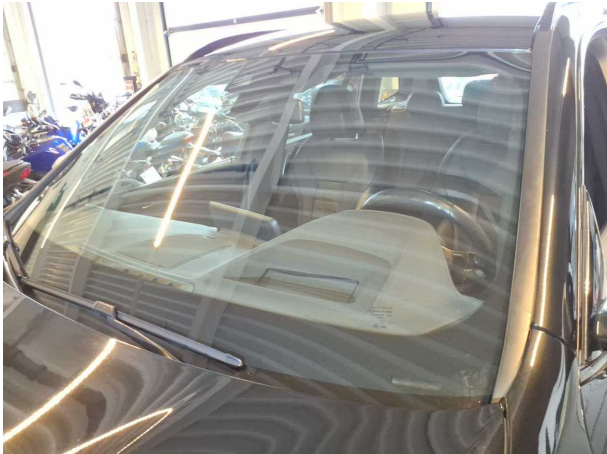
Gebrauchsspur 4: Verglasung: Frontscheibe - Steinschlag - kein Abzug

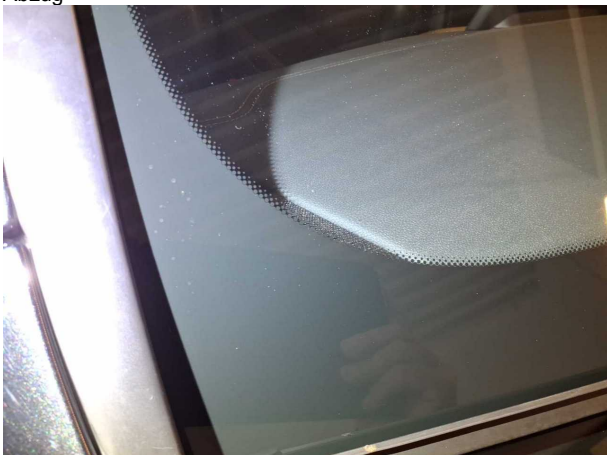
Gebrauchsspur 4: Verglasung: Frontscheibe - Steinschlag - kein Abzug
