# Mini

COOPER 5P AUT

VIN (NUMERO DE BASTIDOR): WMW31DK0302V59347

**Localización de la Inspección**  
Hertz San Boi

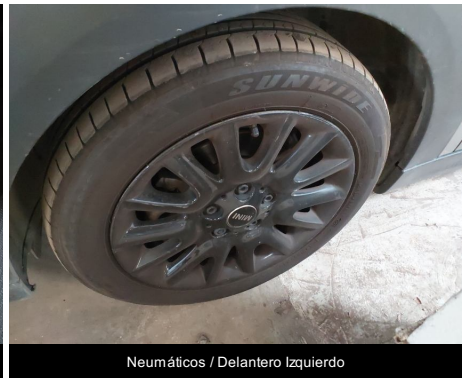
Neumáticos / Delantero izquierdo

Delantero Izquierdo	ZEETEX	165 / 35 / 15 /	6 mm
Delantero Derecho	ZEETEX	165 / 35 / 15 /	6 mm
Trasero Izquierdo	BFGOODRICH	165 / 35 / 15 /	6 mm

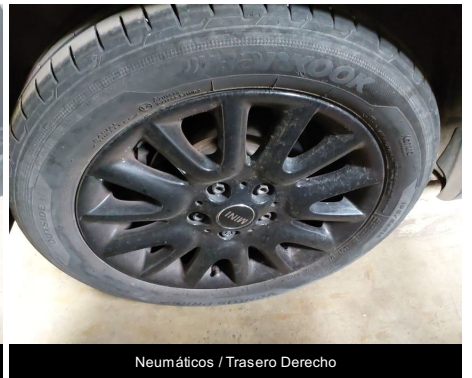
Neumáticos / Trasero Derecho

Trasero Derecho

BFGOODRICH

165 / 35 / 15 /

6 mm
