## Zustandsbericht

<b>Kunde :</b>	<b>Allane SE HCBE</b>	<b>Amtl. Kennzeichen :</b>	<b>MA-XO 16</b>
<b>Berichtsnummer :</b>	<b>0000000924052-DE968</b>		
<b>Referenznummer:</b>	<b>31189805</b>

#### Kia Ceed (CD)(2018->2026) Vision

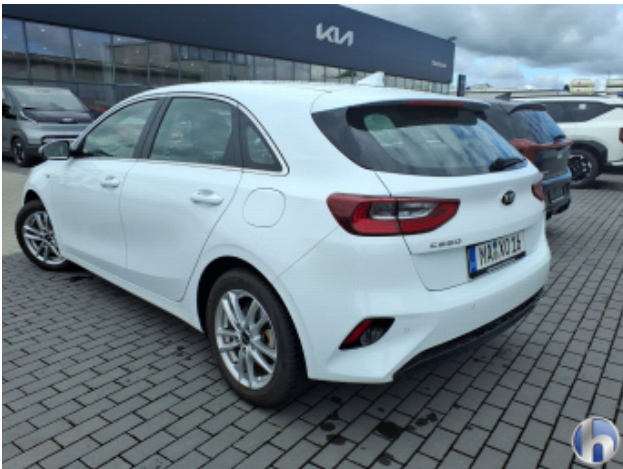
Hinten links

<b>Karosserie außen</b>		
	<b>Bauteil</b>	<b>Schaden</b>	<b>Rep.-Art</b>
1.	Seitenwand - Hinten - Links	Kratzer	Lackieren
