# Wertgutachten

Protokollnummer: 45714059  
Auftrags-Nr / Referenz:  
Besichtigungsdatum: 02.06.2026  
Sachverständiger:  
Besichtigung durch

| Hersteller / Modell | Mercedes-Benz S 580 4MATIC | | |

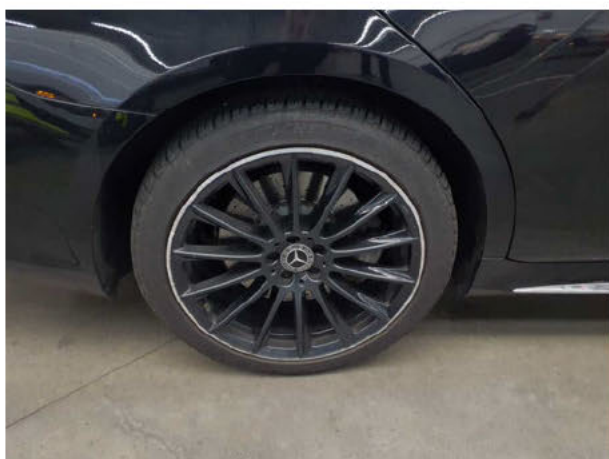
**Abbildung 11: Montierte Bereifung**

| Achse | Reifengröße | Reifentyp | Hersteller | Profiltiefe | Verkehrstauglichkeit |
|---|---|---|---|---|---|
| 1 | 255/40 R20 | Winterreifen auf Leichtmetall | Michelin | 1mm / 2mm | n.i.O. |

Der Verschleißzustand sowie evtl. Schäden an der Bereifung sind wertmäßig berücksichtigt.

- Das Fahrzeug war zum Zeitpunkt der Besichtigung, aufgrund des unter Unfall oder wertmindernden Faktoren aufgeführten Schadenmerkmals, nicht betriebs bzw. verkehrssicher.  
Dies hat folgenden Grund: Reifen
