LVV Nr 6126888  
Hersteller Cupra  
Model León  
Variante DE - Kb5 2.0 TSI EU6d, VZ OPF, 2021 - 2024 2.0 TSI VZ  
Listenpreis 41.915,97  
VIN VSSZZZKL3RR072116  
Erstzulassungsdatum 1.5.2024  
Kennzeichen M T1297

# Zustandsbericht / Minderwertgutachten

Mobility Concept GmbH, Grünwalder Weg 34, 82041 Oberhaching  
24.06.2026

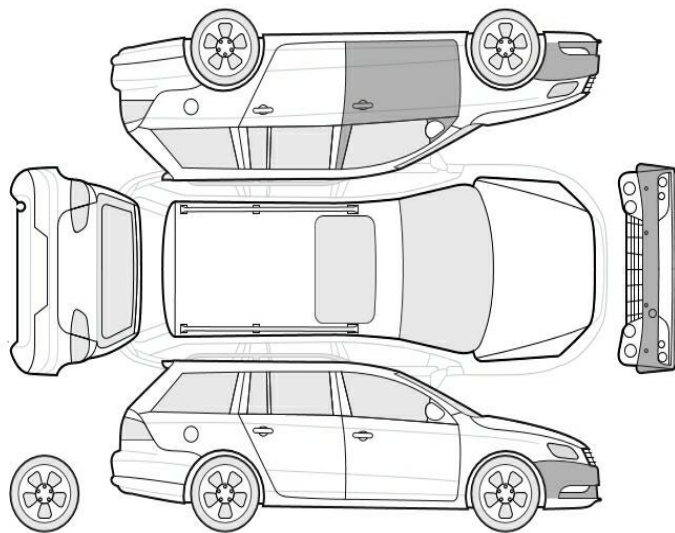
1. Kühlergrill Lackierung zerkratzt, smart repair (Bild 15)
2. Stossfänger vorne, Spoiler zerkratzt, erneuern (Bild 16)
3. Leichtmetallfelge vorne links (Glanzgedreht) Felgenhorn verschrammt (mit Materialabtrag), erneuern (Bild 20, 21)
4. Leichtmetallfelge hinten links (Glanzgedreht) zerkratzt, smart repair (Bild 22, 23)
5. Leichtmetallfelge hinten rechts (Glanzgedreht) zerkratzt, smart repair (Bild 24)
6. Stoßfänger hinten Lackierung zerkratzt, smart repair
7. Stoßfänger vorne Lackierung, zerkratzt, lackieren mit Lackaufbau (Bild 13, 14)
