LVV Nr 396194
Hersteller BMW
Model 4 series
Variante M Sport 420 d MHEV
Listenpreis 57.529,40
VIN WBA21AX020FP85892
Erstzulassungsdatum 1.4.2023
Kennzeichen M BC5775

Zustandsbericht/Minderwertgutachten-Leasing

Erstzulassung	13.04.2023	Letzte Zulassung	13.04.2023
Fahrzeugart	PKW	Hersteller	BMW
Marke	BMW	Typ / Verkaufsbez.	420d Gran Coupe M Sport
Aufbauart	Limousine	Türen	5
Sitzplätze	5	Fahrzeug-Ident.-Nr.	WBA21AX020FP85892
HSN / TSN	0005 / DGC	Schlüssel-Nr.	10139235
Km-Stand abgelesen	59848	Nächste HU §29 StVZO	04 / 2028
Energiequelle / Kraftstoff	Hybr.Diesel/E	Zylinderanzahl	4 / Reihenmotor
Leistung (kW)	140	Hubraum (ccm)	1995
Schadstoffklasse:	EURO6;WLTP;AP;PI/CI; M, N1 I	Antriebsart	Heckantrieb
Getriebe / Gänge	Automatik / 8	Felgen	Leichtmetall
Farbe	Portimao Blau metallic (C31)	Polster / Farbe	Leder / Schwarz

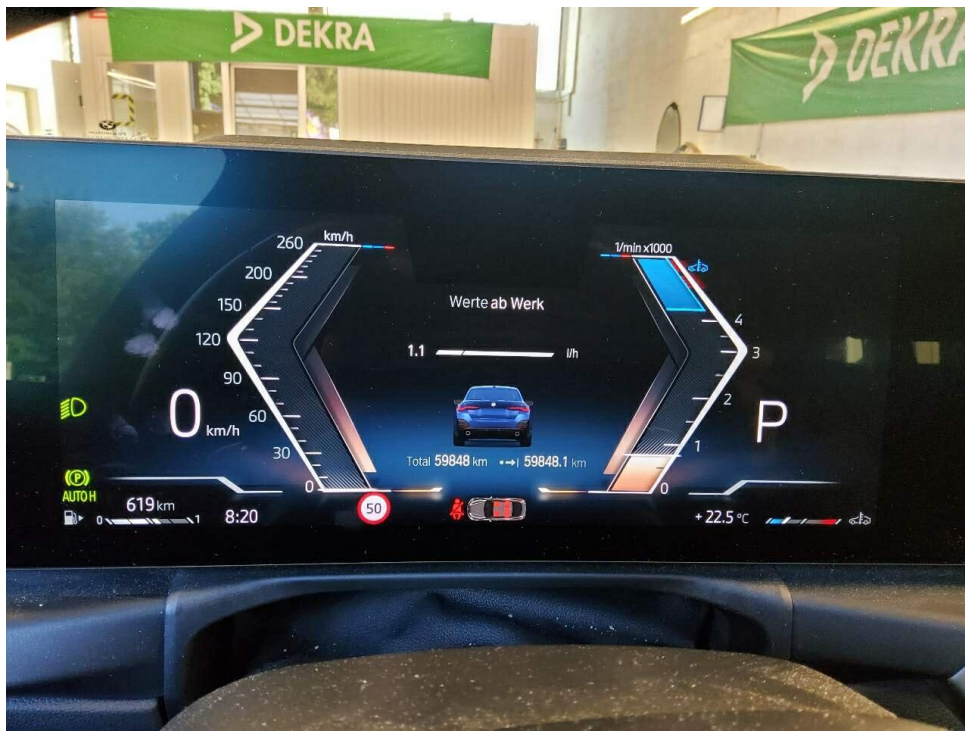
Bild 6 : Kombiinstrument (betriebsbereit) mit Km-Stand

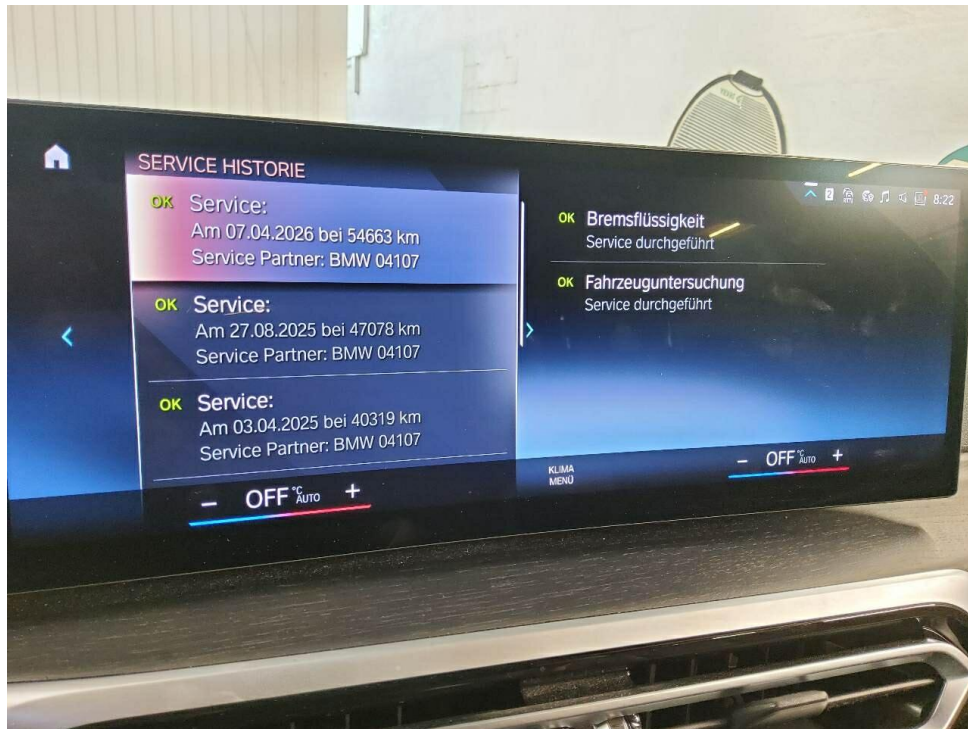
Bild 15 : Wartungsnachweis

Wartungsnachweis:	digital
letzte Wartung:	am 07.04.2026 bei Kilometerstand 54.663
bis Wartung verbleiben:	13.000 km (zum Besichtigungszeitpunkt)
