# BMW

BMW 4 COUPE (G22)(2020->) 420 D XDRIVE M SPORT MILD-HYBRID 140 KW (MOTOR 2,0 LTR. - 140 KW DIESEL) 2-TÜRIG

VIN: WBA21AS020CL50069

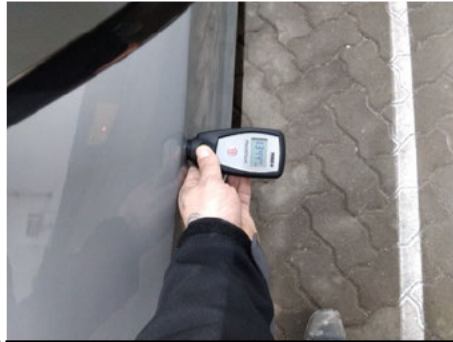
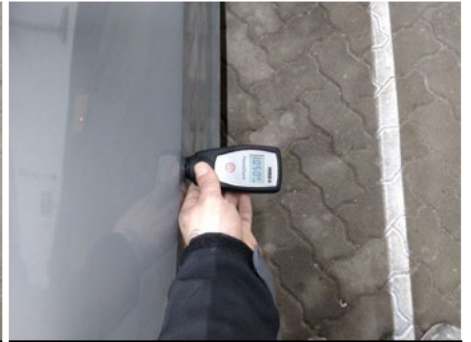
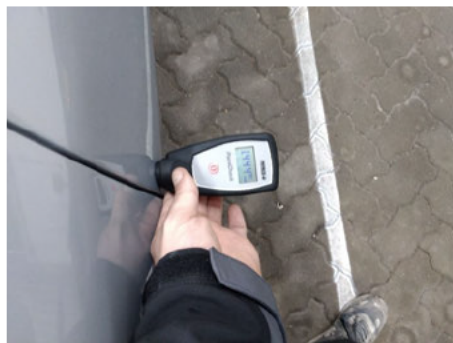
Tür / Vorne Links / Schlecht Repariert

023	Tür / Vorne Links	Schlecht Repariert	Reparieren
-----	-------------------	--------------------	------------

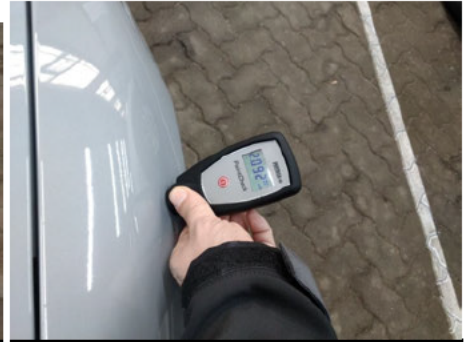
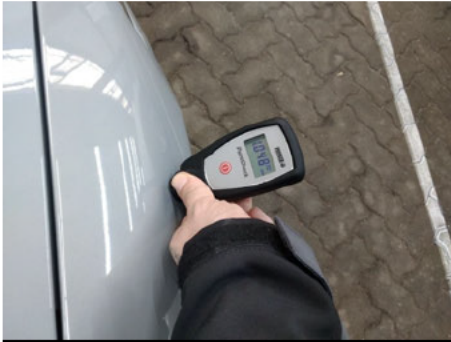
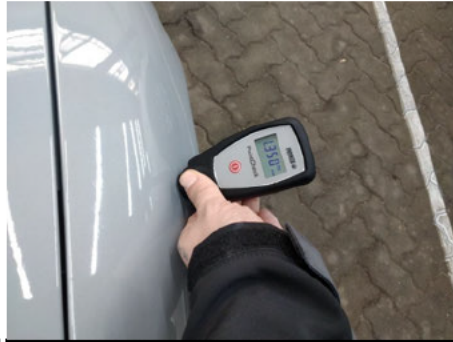
<sup>3</sup> Starke Farbtonabweichung

Kotflügel / Vorne Rechts / Schlecht Repariert

024	Kotflügel / Vorne Rechts <sup>3</sup>	Schlecht Repariert	Reparieren
-----	---------------------------------------	--------------------	------------

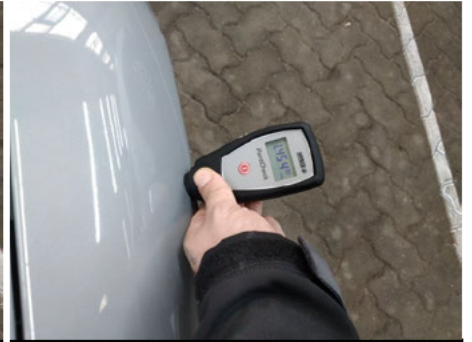
Kotflügel / Vorne Rechts / Schlecht Repariert
