Zustandsbericht

Kunde :	Allane SE HCBE	Amtl. Kennzeichen :	BRA-TF 567
Berichtsnummer :	0000000924728-DE968		
Referenznummer:	31195707

Kia Rio (YB)(2017->) Edition 7

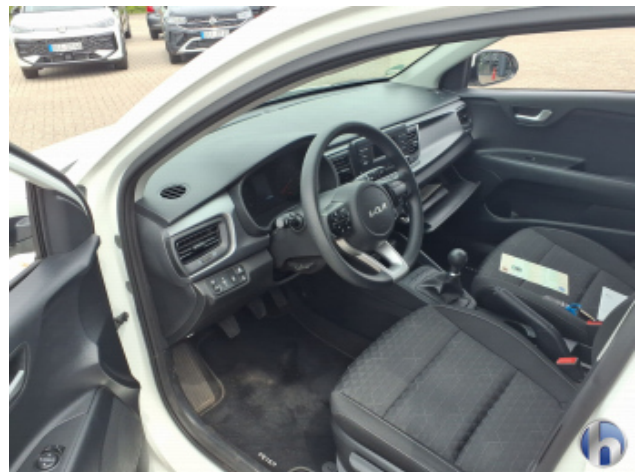
Innen

Karosserie innen		
	Bauteil	Schaden	Rep.-Art
1.	Verkleidung	Gebrauchsspuren	Ohne Reparatur

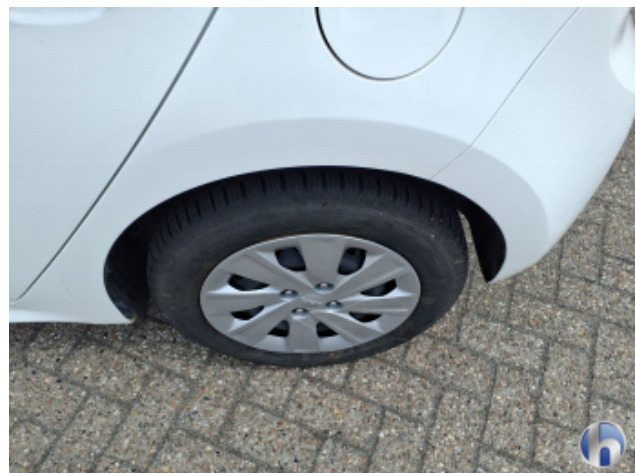
Montierte Bereifung		
Reifenart / Felgentyp:	Allwetterreifen	Stahl mit Radkappe
1. Achse - links / Zust.	Vredestein	-/-/-V 5 mm
1. Achse - rechts / Zust.	Vredestein	-/-/-V 5 mm
2. Achse - links / Zust.	Vredestein	-/-/-V 5 mm
2. Achse - rechts / Zust.	Vredestein	-/-/-V 5 mm
Verkehrssicherheit:	Verkehrssicher
