# Jeep

COMPASS 1.3 TURBO T4 PHEV AUTOMATICO 4XE

TELAIO: ZACPJFEW4PPS46935

Importo di riparazione stimato

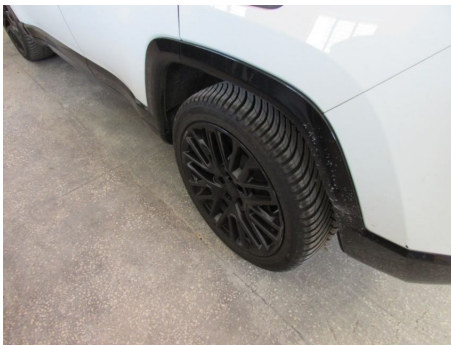
Cerchio in lega / Posteriore Sinistro / Riga

#	Elemento	Danno	Operazione	importo netto
001	Pulizia esterna del veicolo	Sporco	Pulizia	
	Tempo Carrozzeria	Tempo Verniciatura	Importo ricambio	Forfait
	<b>0,50 h</b>	-	-	
	Importo Carrozzeria	Importo Verniciatura	ImportoMaterialiDiConsumo	-
		-	-	
002	Cerchio in lega / Posteriore Sinistro Materiale : Alluminio / Diametro Cerchio/Pneumatico : 19 "	Riga	Smart repair

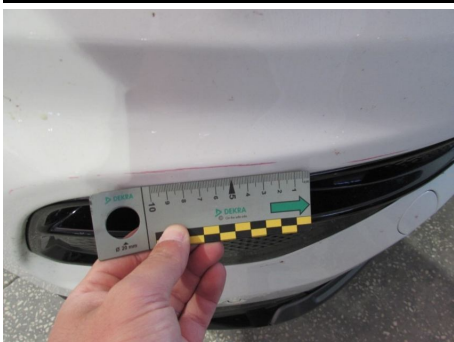
Paraurti / Anteriore / Riga

Tempo Carrozzeria <b>0,80 h</b>	Tempo Verniciatura <b>1,50 h</b>	Importo ricambio -	Forfait -
	Importo Carrozzeria	Importo Verniciatura	ImportoMaterialiDiConsumo	
009	Paraurti / Anteriore	Riga	Riparazione

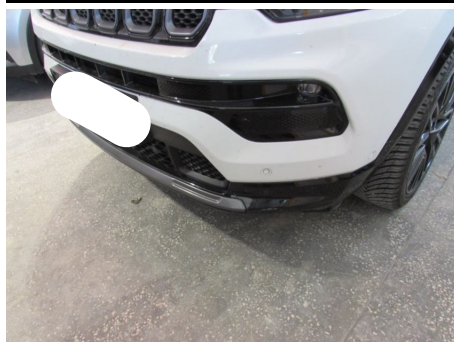
Parte inferiore paraurti / Anteriore / Riga

Tempo Carrozzeria <b>1,00 h</b>	Tempo Verniciatura <b>1,80 h</b>	Importo ricambio -	Forfait -
	Importo Carrozzeria	Importo Verniciatura	ImportoMaterialiDiConsumo	
010	Parte inferiore paraurti / Anteriore	Riga	Riparazione
