# Zustandsbericht / Minderwertgutachten

Mobility Concept GmbH, Grünwalder Weg 34, 82041 Oberhaching  
19.06.2026

| Hersteller | Renault | Typ / Verkaufsbez. | Captur II (01.2020->) /<br>Captur II 1.0 TCe 90 Zen<br>(EURO 6d) |
| Fahrzeug-Ident.-Nr. | VF1RJB00268708114 | HSN / TSN | 3333 / BOA |

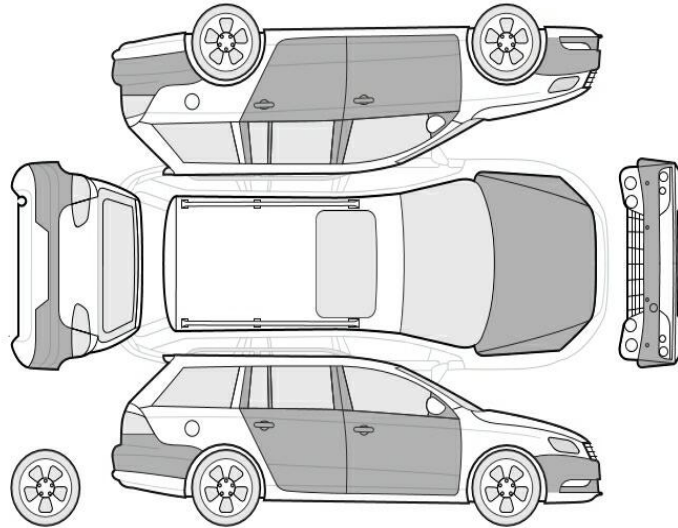
**Nicht akzeptierter Zustand / Ausstehende Reparaturen**

1. Bestehender Hagelschaden, instandsetzen (Bild 23, 24, 25, 26, 27, 28, 29, 30)
2. Tür hinten links Einstieg Lackierung, zerkratzt, smart repair (Bild 19)
3. Tür vorne links Einstieg, eingedellt, smart repair (Bild 17, 18)
4. Motorhaube Lackierung, zerkratzt, lackieren mit Lackaufbau (Bild 12, 13)
