Zustandsbericht / Minderwertgutachten

Erstzulassung	18.06.2021	Fahrzeugart	Personenkraftwagen
Hersteller	Volkswagen	Typ / Verkaufsbez.	Golf VIII Lim. (CD1)(12.2019->2024) / Golf VIII 2.0 TDI Life (EURO 6d)
Aufbauart	Limousine	Türen	5
Fahrzeug-Ident.-Nr.	WVWZZZCDZMW123766	HSN / TSN	0603 / CNY
DAT Europa-Code®	019051470120004	DAT Marktindex	DE007 6178
Km-Stand abgelesen	124798	Nächste HU §29 StVZO	06 / 2026
Energiequelle / Kraftstoff	Diesel	Zylinderanzahl	4 / Reihenmotor
Leistung (kW)	85	Hubraum (ccm)	1968
Schadstoffklasse:	EURO6;WLTP;AP;PI/CI; M, N1 I	Getriebe / Gänge	Schaltgetriebe / 6
Felgen	Leichtmetall	Farbe (Hersteller)	uranograu (I7F) / 5K, LI7F
Polster	Stoff

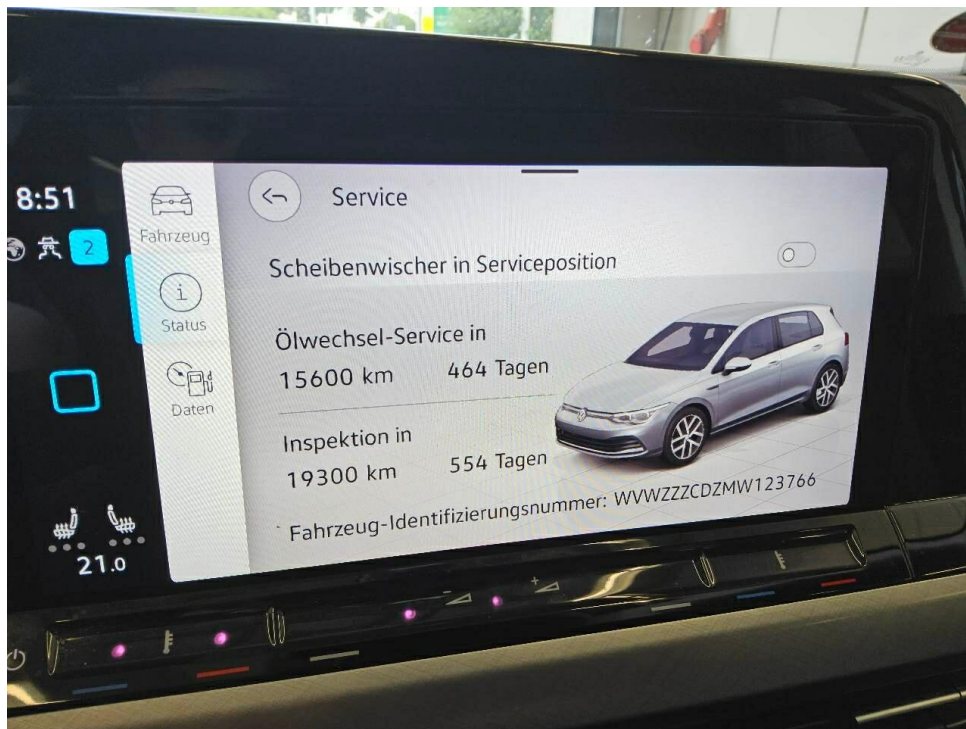
Bild 7 : Serviceintervallanzeige

Wartungsnachweis:	digital
letzte Wartung:	am 11.12.2025 bei Kilometerstand 114.059
bis Wartung verbleiben:	15.600 km (zum Besichtigungszeitpunkt)
