## Zustandsbericht

| Berichtsnummer : | 0000000925306-DE968 | | |

#### Hyundai Santa Fe (TM)(10.2020->) Prime Plug-In Hybrid 4WD

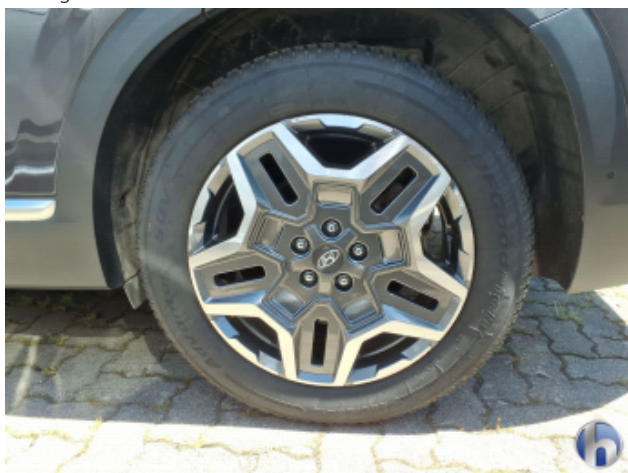
Felgen

| | Bauteil | Schaden | Rep.-Art |
|---|---|---|---|
| 4. | Felge Vorne - Links | Kratzer | Smart Repair |

4. Felge Vorne - Links  
Kratzer - Smart Repair
