Verkaufsgutachten

Mercedes-Benz Sprinter

**Fahrgestellnummer** W1V9106231P501231

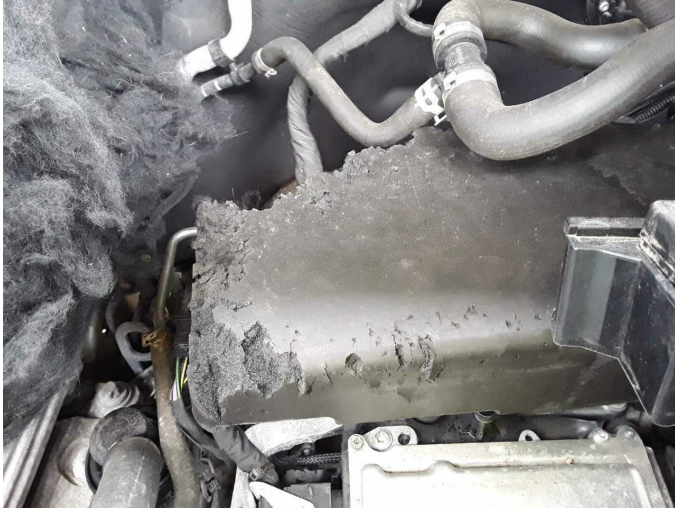
**Beschädigung 2:** Motor: Motorabdeckung - beschädigt - erneuern

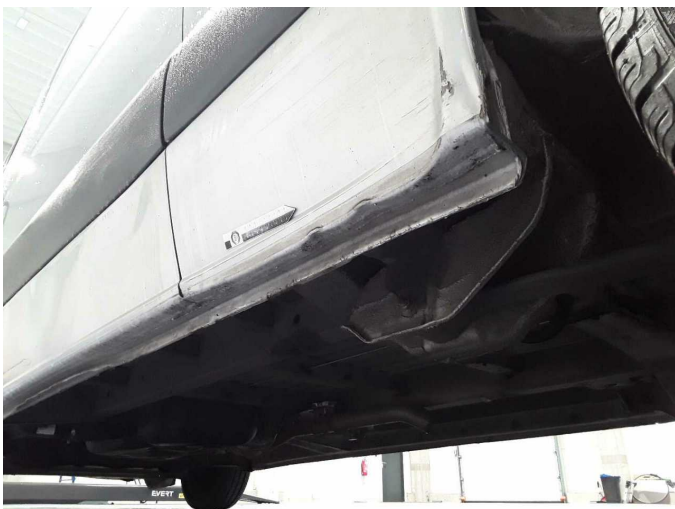
**Beschädigung 8:** Schweller links: Schweller - beschädigt - erneuern

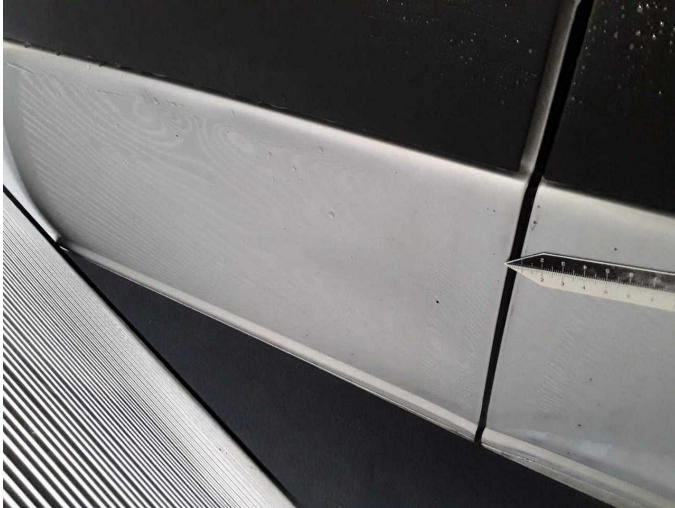
**Beschädigung 9:** Schweller links: Schweller - verformt - erneuern

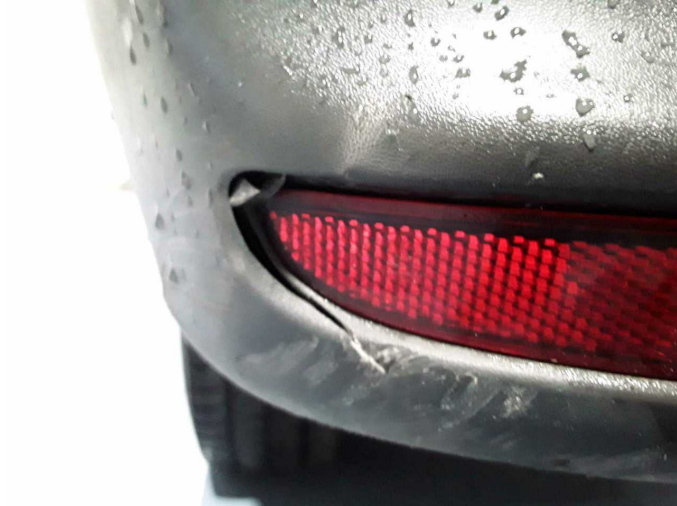
**Beschädigung 17:** Heckleuchte: Heckleuchte rechts - beschädigt - erneuern

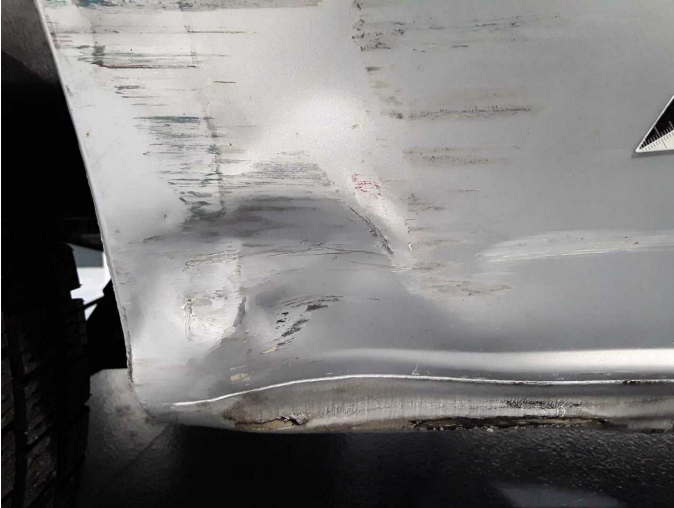
**Beschädigung 20:** Seitenwand rechts: Schutzleiste - gebrochen / gerissen - erneuern

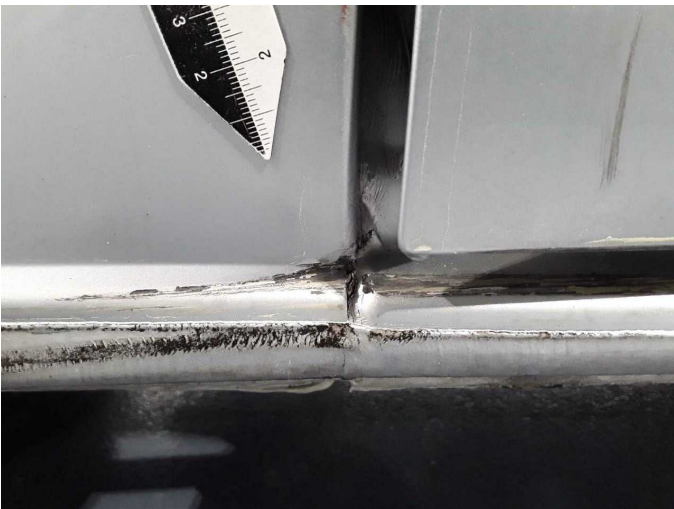
**Beschädigung 21:** Schweller rechts: Schweller - beschädigt - erneuern

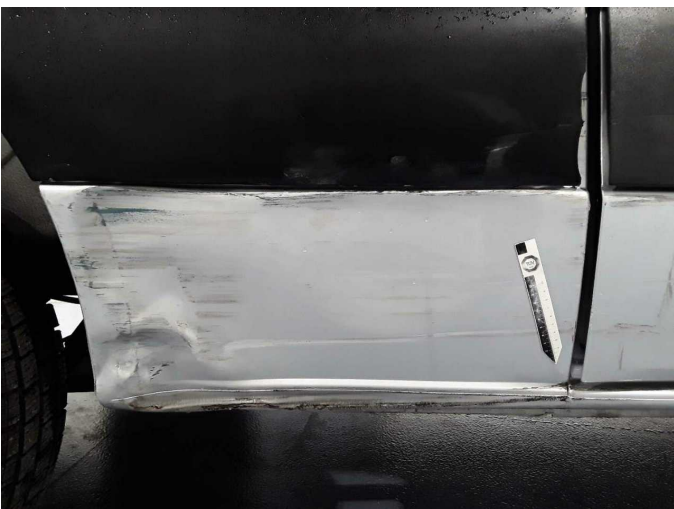
**Beschädigung 21:** Schweller rechts: Schweller - beschädigt - erneuern

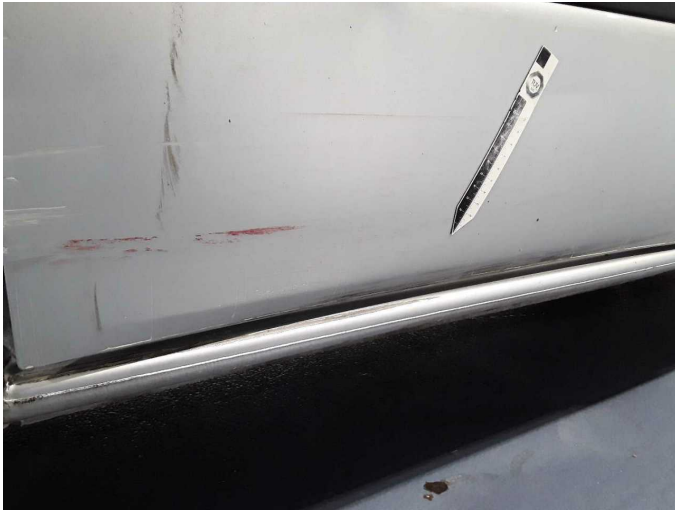
**Beschädigung 22:** Schiebetür rechts: Schiebetür - beschädigt - erneuern

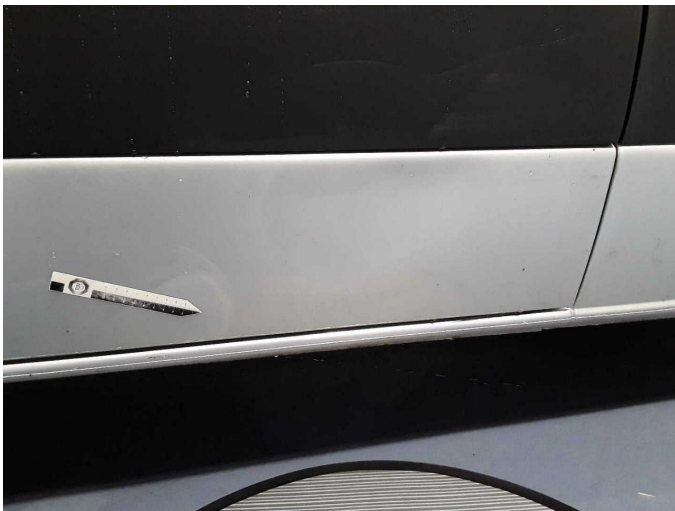
**Beschädigung 22:** Schiebetür rechts: Schiebetür - beschädigt - erneuern

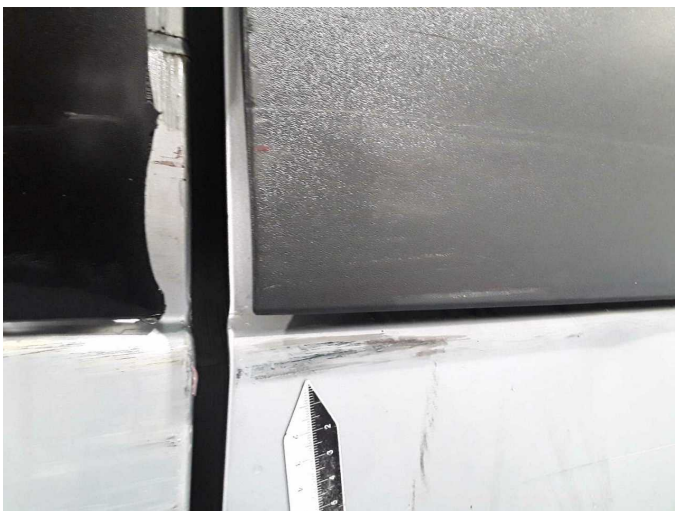
**Beschädigung 22:** Schiebetür rechts: Schiebetür - beschädigt - erneuern

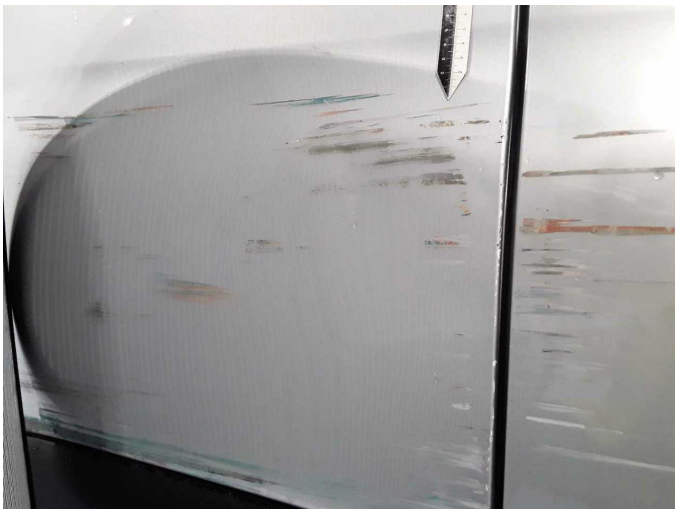
**Beschädigung 30:** Seitenwand rechts: Seitenwand - beschädigt - erneuern

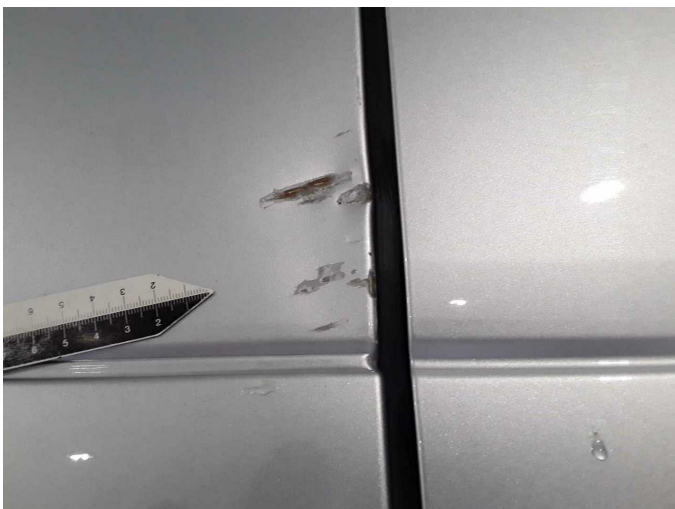
**Beschädigung 30:** Seitenwand rechts: Seitenwand - beschädigt - erneuern

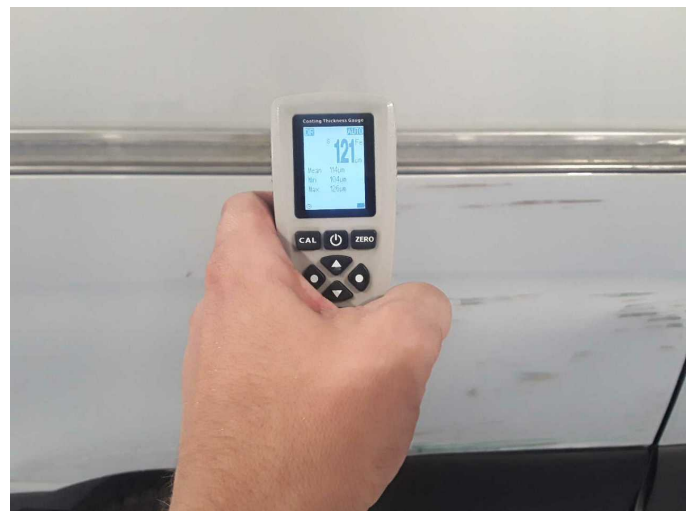
Seitenwand rechts: 121 μm
