TMBJR7NUXMC201343

Zustandsbericht

TÜV SÜD Auto Service GmbH
Römeräcker 1
76351 Linkenheim - Hochstetten

Inspection date: 28 May 2026
Protocol number: 45666792
Delivery date: 28 May 2026

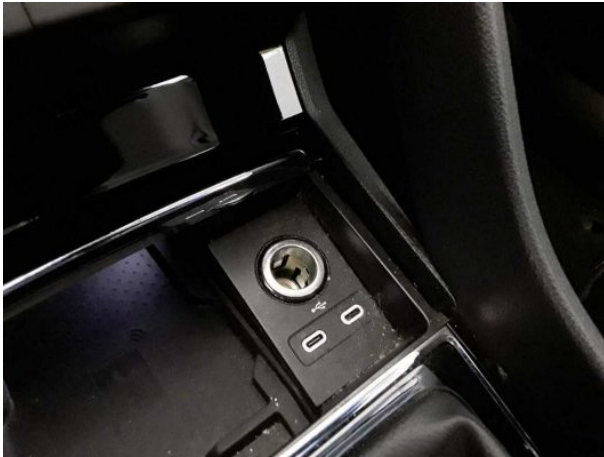
Damage #3: Interior: Cigarette lighter (Fehlt) - No deduction

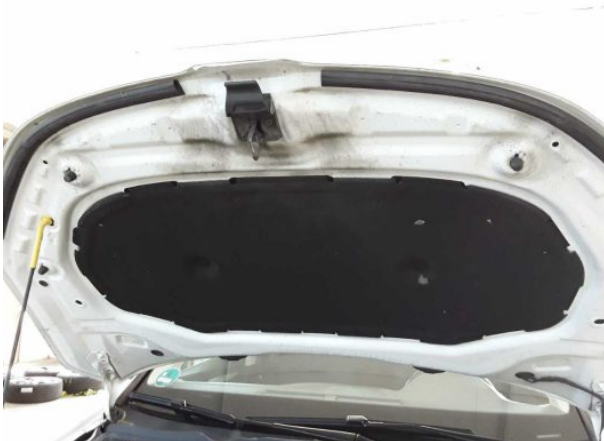
Damage #6: Bonnet: Insulation lining - Damage caused by marte...
rodent - Replace

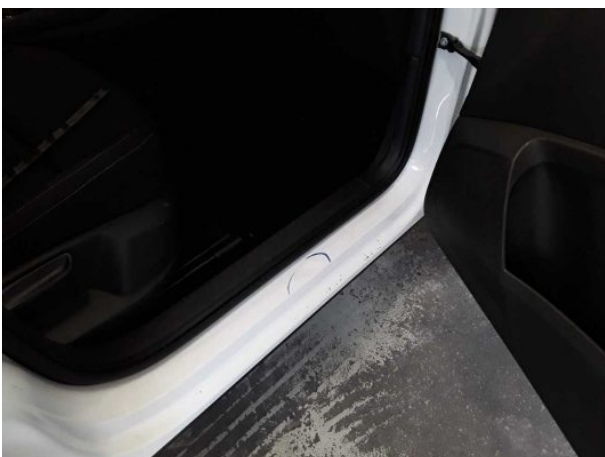
Damage #9: Sill - right side: Sill - dent(s) - Smooth repair work

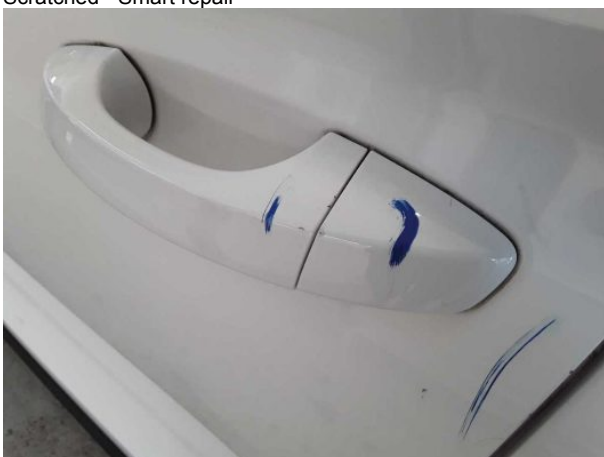
Damage #12: Door - front left side: Door handle - outside - Scratched - Smart repair

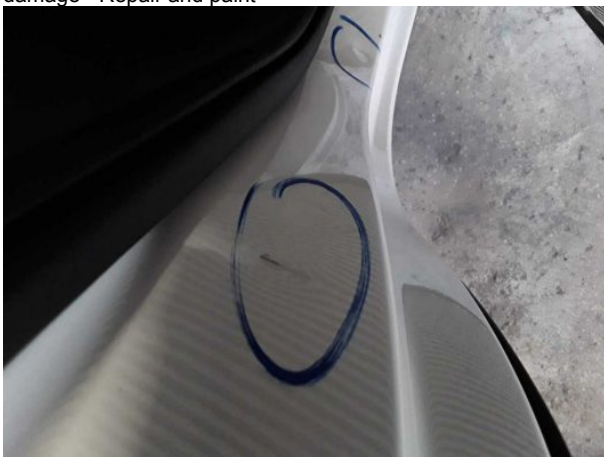
Damage #21: Side panel - rear right side: Sill - Dent / paintcoat damage - Repair and paint

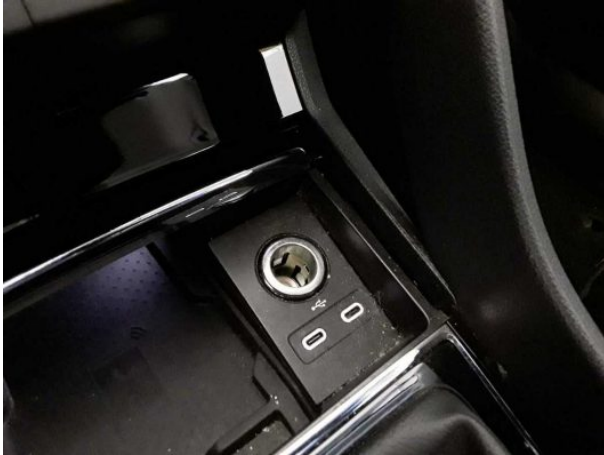
Beschädigung #3: Interieur: Zigarettenanzünder (Fehlt) - kein Abzug

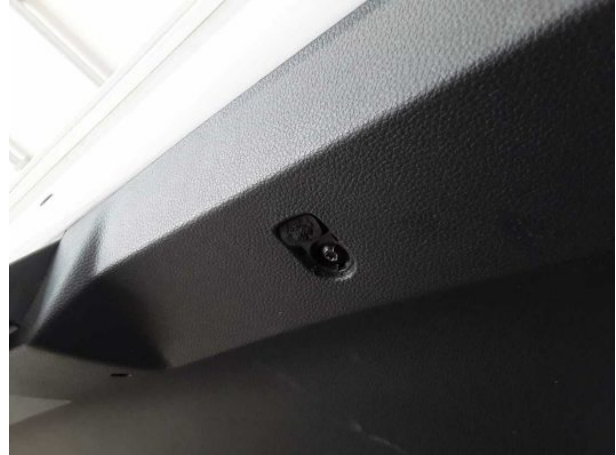
Beschädigung #5: Heckklappe/-tür: Griff innen - gebrochen / gerissen - erneuern

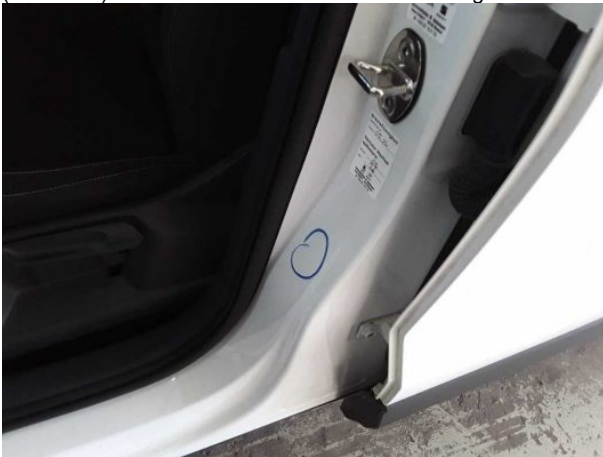
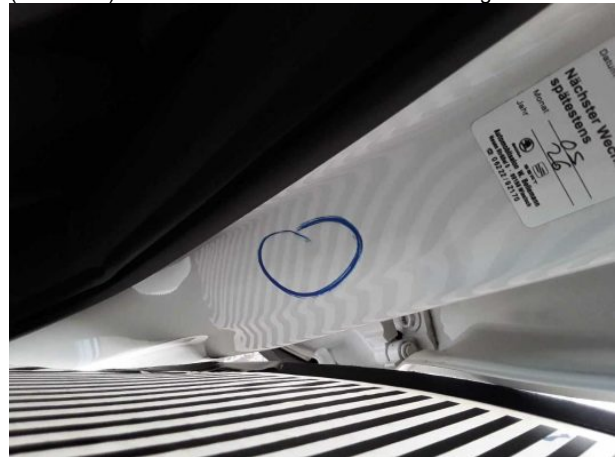
Beschädigung #8: Schweller links: Einstieg - Delle(n) - sanft instandsetzen

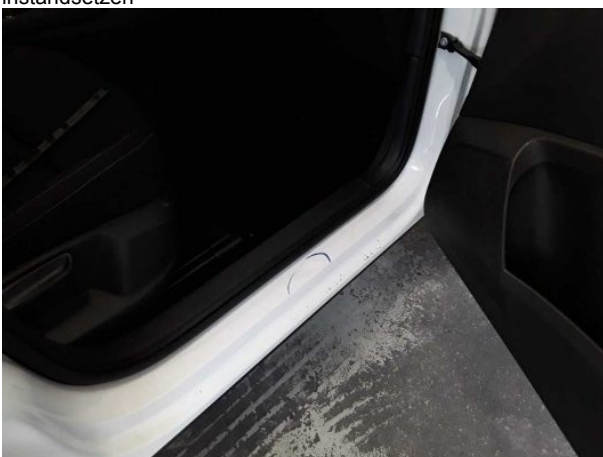
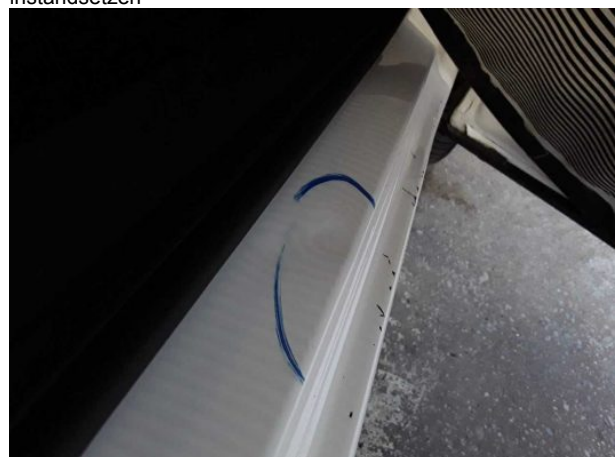
Beschädigung #9: Schweller rechts: Einstieg - Delle(n) - sanft instandsetzen

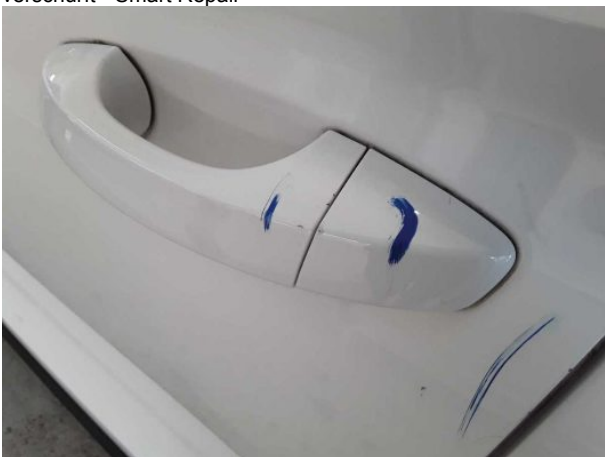
Beschädigung #12: Tür vorn links: Griff außen - verkratzt / verschürft - Smart Repair

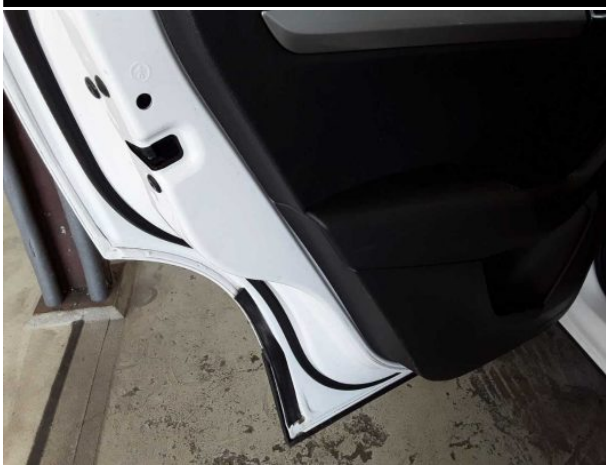
Beschädigung #17: Tür hinten links: Tür - Delle(n) - sanft instandsetzen

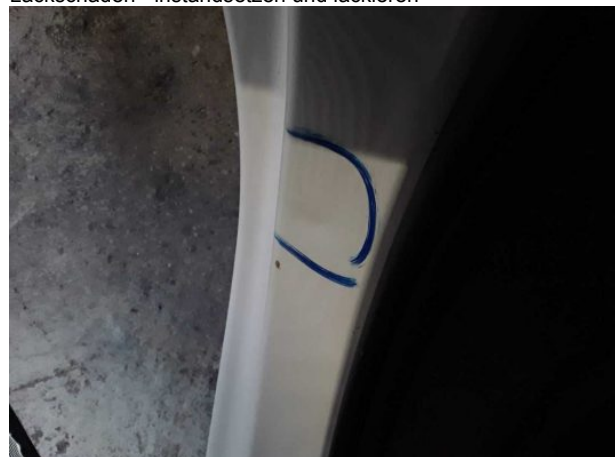
Beschädigung #21: Seitenwand rechts: Einstieg - Delle / Lackschaden - instandsetzen und lackieren

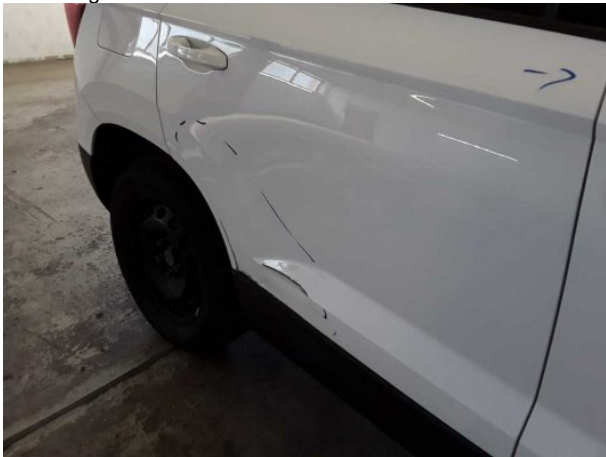
Beschädigung #24: Tür hinten rechts: Tür - verformt - erneuern

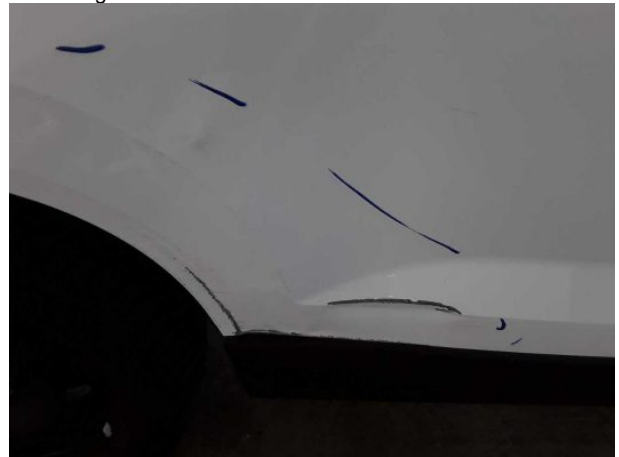
Beschädigung #24: Tür hinten rechts: Tür - verformt - erneuern

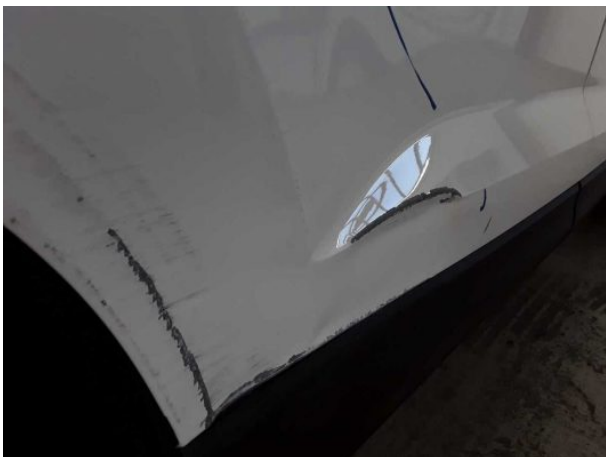
Beschädigung #24: Tür hinten rechts: Tür - verformt - erneuern
