# Wertgutachten

Besichtigungsdatum:23.07.2026

| Hersteller / Modell | Mercedes-Benz Sprinter | | |
| Kennzeichen | | Fahrgestellnummer | W1V3KBFZ3SP754750 |

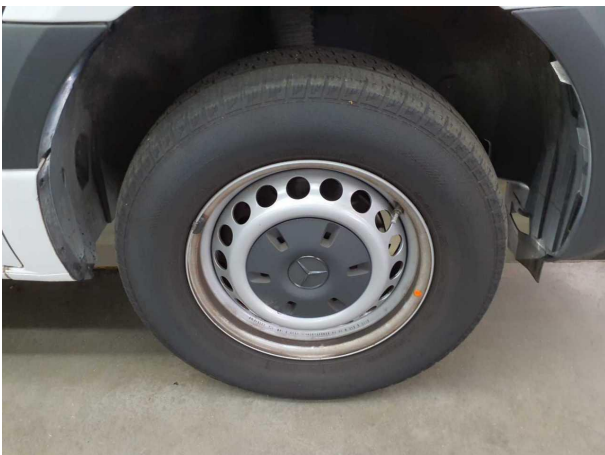
**Abbildung 11: Montierte Bereifung**

| Achse | Reifengröße | Reifentyp | Hersteller | Profiltiefe | Verkehrstauglichkeit |
|---|---|---|---|---|---|
| 1 | 235/65 R16<br>121R C | Ganzjahresreifen auf Stahl | Sonstige | 1mm / 1mm | n.i.O. |
| 2 | 235/65 R16<br>121R C | Ganzjahresreifen auf Stahl | Sonstige | 4mm / 4mm | i.O. |
