## Fahrzeugbeschreibung

**Fahrzeug:** **MERCEDES V-Klasse V 220 d lang Van4-türig 1950 ccm 163 PS / 120 KW Diesel Automatik**

## Zustandsbericht

Besichtigungsdatum: 25.06.2026  
**Protokollnummer: 46160404**  
Anlieferungsdatum: 25.06.2026

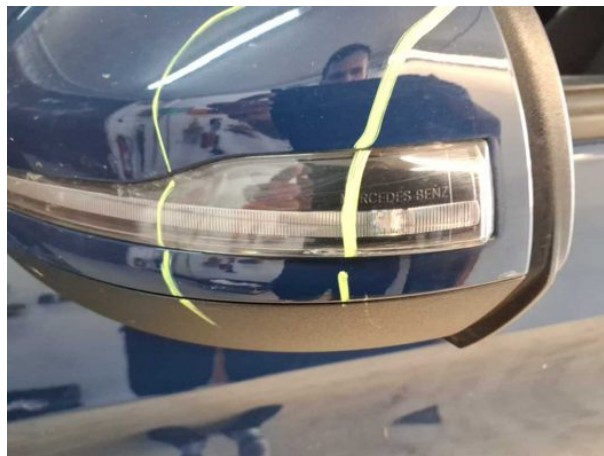
| Nr. | Bauteilgruppe | Beschreibung |
|---|---|---|
| 3 | Blinkleuchte | Spiegel links - beschädigt - erneuern |

**Beschädigung #3:** Blinkleuchte: Spiegel links - beschädigt - erneuern

| No. | Component group | Description |
|---|---|---|
| 3 | Indicator - front | Mirror - left side - Damaged - Replace |

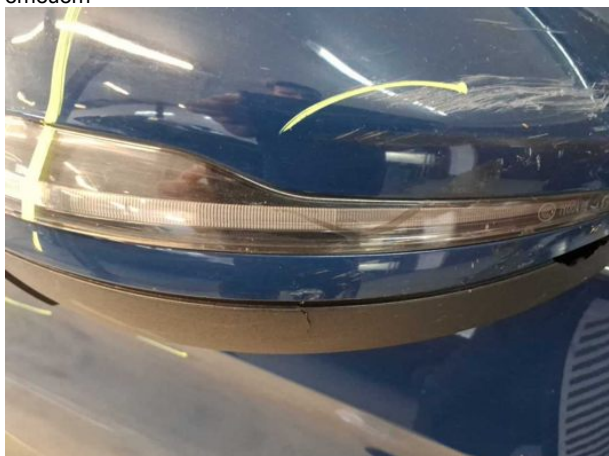
| Nr. | Bauteilgruppe | Beschreibung |
|---|---|---|
| 4 | Blinkleuchte | Spiegel rechts - beschädigt - erneuern |

**Beschädigung #4:** Blinkleuchte: Spiegel rechts - beschädigt - erneuern

| No. | Component group | Description |
|---|---|---|
| 4 | Indicator - front | Mirror - right side - Damaged - Replace |

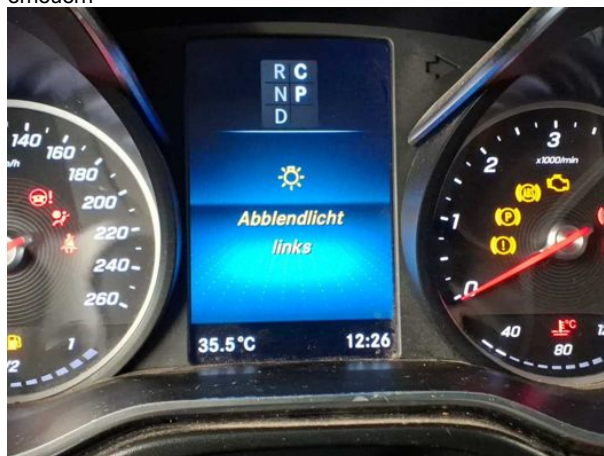
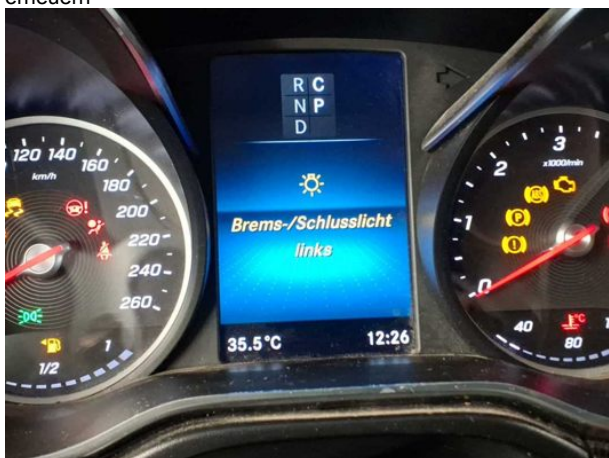
**Beschädigung #5:** elektrisches System: Lichanlage - erneuern

| No. | Component group | Description |
|---|---|---|
| 5 | Electrical system | Lighting system - Replace |

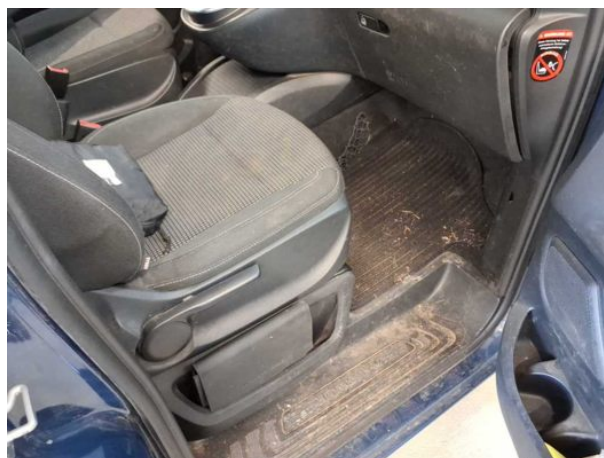
**Beschädigung #7:** Interieur: Innenraum - reinigen

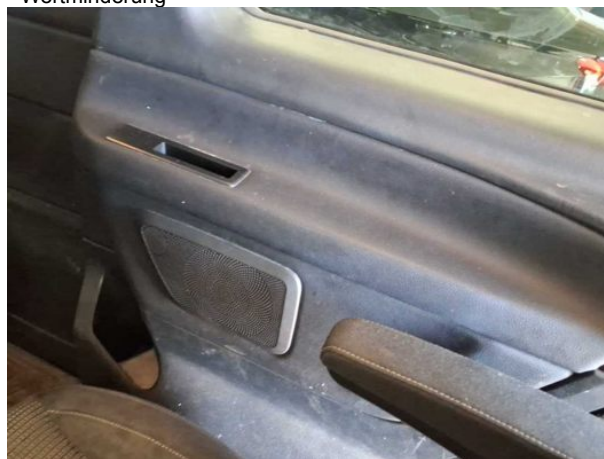
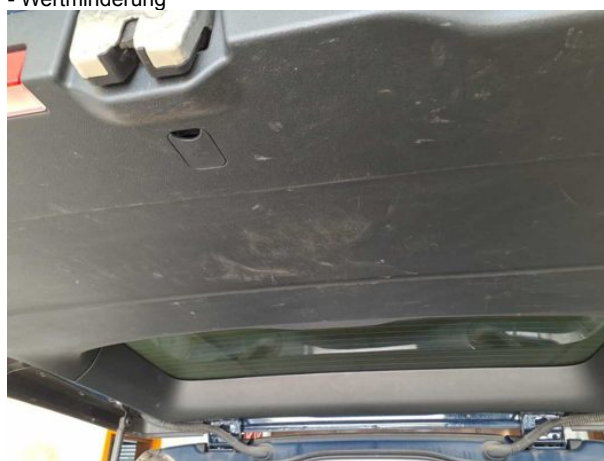
**Beschädigung #11:** Interieur: Innenraum - verkratzt / versch...  
- Wertminderung

**Beschädigung #11:** Interieur: Innenraum - verkratzt / versch... - Wertminderung

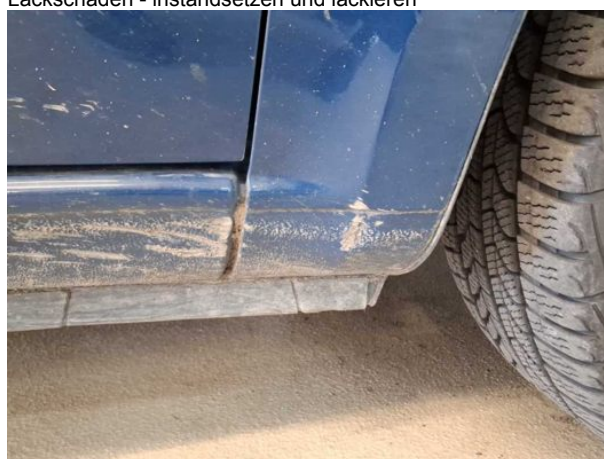
| Nr. | Bauteilgruppe | Beschreibung |
|---|---|---|
| 14 | Schweller rechts | Schweller - Delle / Lackschaden - instandsetzen und lackieren |

**Beschädigung #14:** Schweller rechts: Schweller - Delle / Lackschaden - instandsetzen und lackieren

| No. | Component group | Description |
|---|---|---|
| 14 | Sill - right side | Sill - Dent / paintcoat damage - Repair and paint |

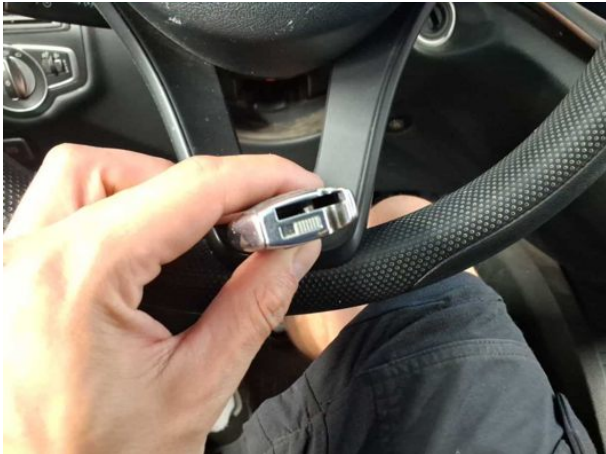
| No. | Component group | Description |
|---|---|---|
| 2 | Equipment | Vehicle key mech. (Fehlt) - Replace |

**Damage #2:** Equipment: Vehicle key mech. (Fehlt) - Replace

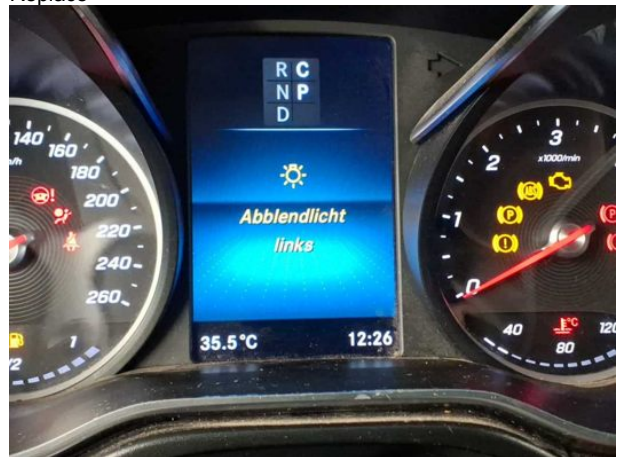
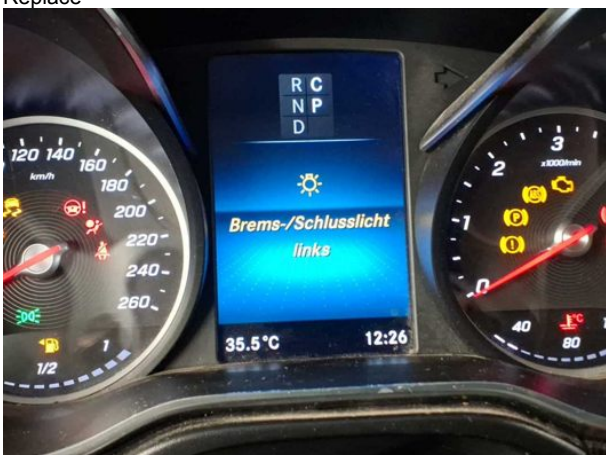
**Damage #5:** Electrical system: Lighting system - Replace

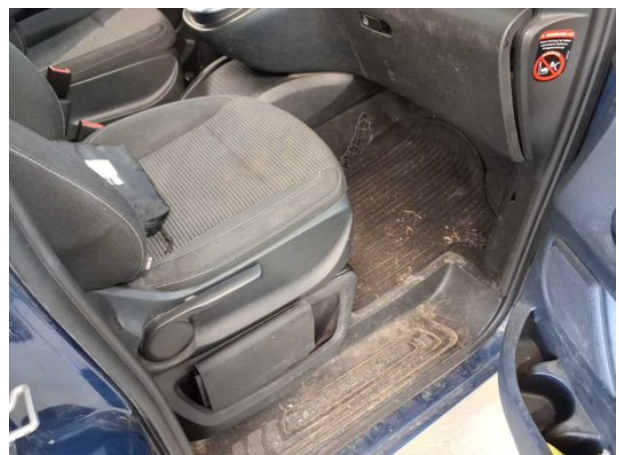
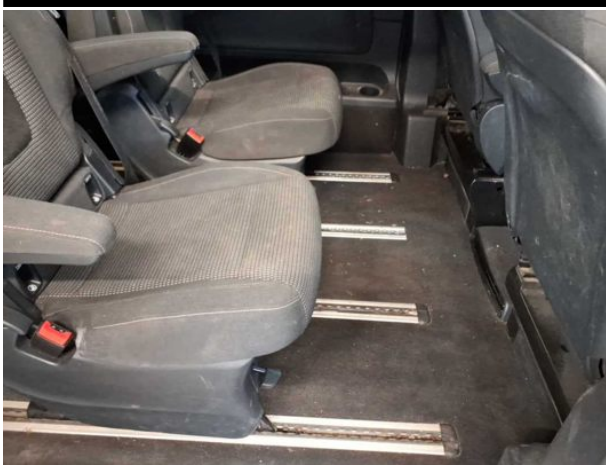
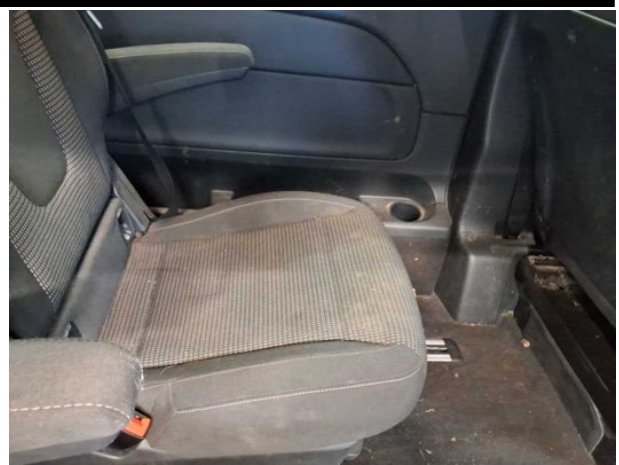
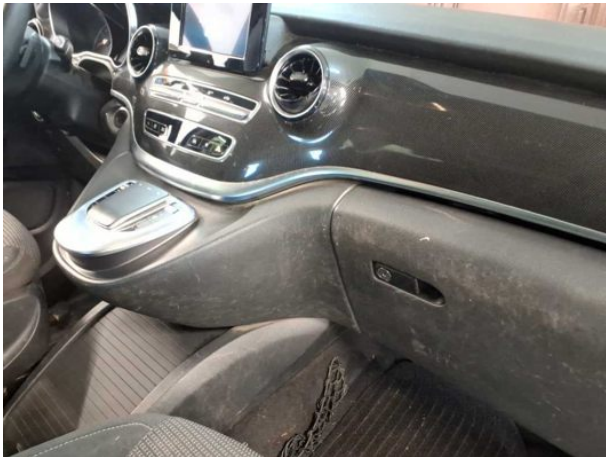
**Damage #7:** Interior: Interior - Clean

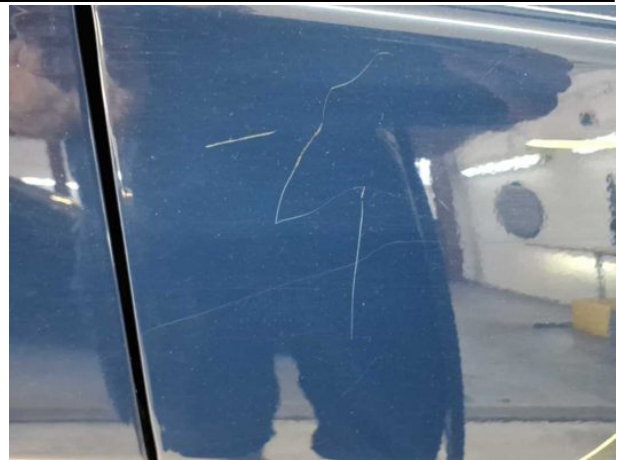
**Damage #13:** Mudguard - right side: Mudguard - right side - Scratched - Repair and paint

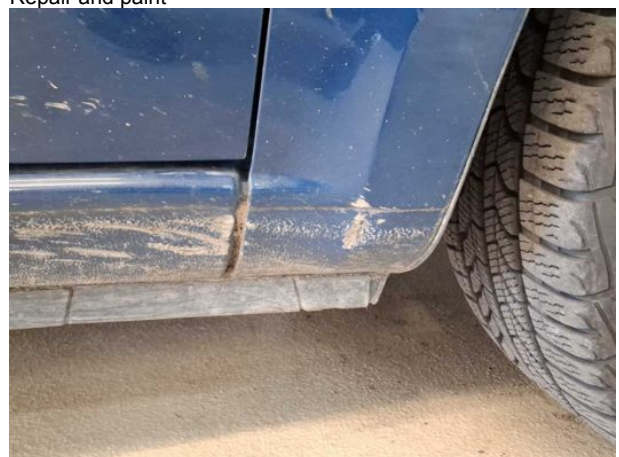
**Damage #14:** Sill - right side: Sill - Dent / paintcoat damage - Repair and paint

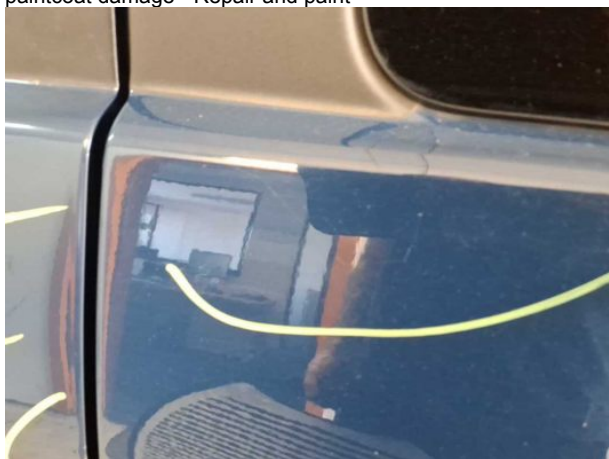
**Damage #18:** Side panel - rear left side: Side panel - Dent / paintcoat damage - Repair and paint

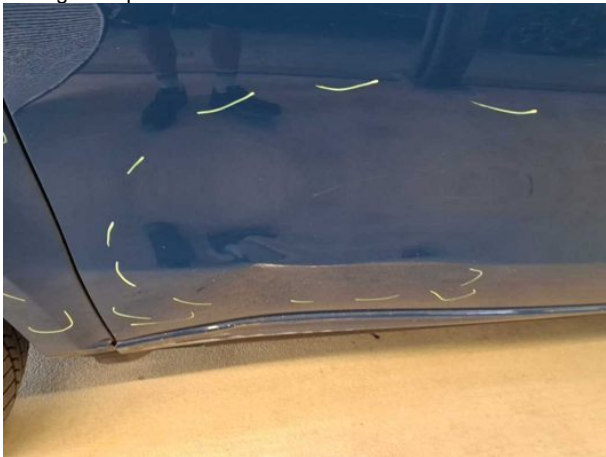
**Damage #23:** Sliding door, right: Sliding door with glass panel - Dent / paintcoat damage - Replace
