Zustandsbericht

Kunde :	Allane SE HCBE	Amtl. Kennzeichen :	ES-AP 265
Berichtsnummer :	0000000924554-DE968		
Referenznummer:	31198621

Ford Fiesta (CE1)(2017->) Cool & Connect

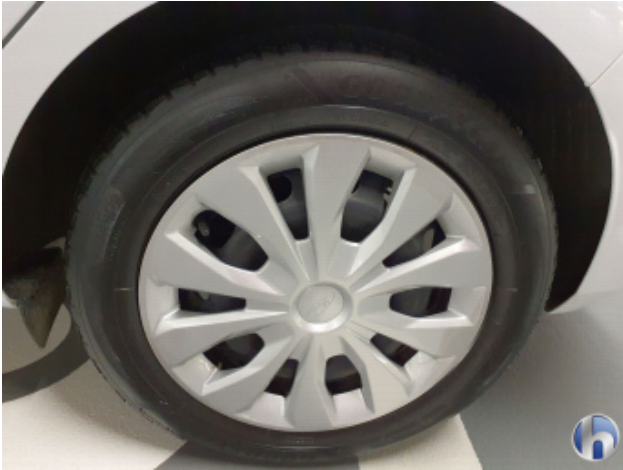
Montierte Bereifung		
Reifenart / Felgentyp:	Allwetterreifen	Stahl mit Radkappe
2. Achse - links / Zust.		/// 6 mm
2. Achse - rechts / Zust.		/// 6 mm
1. Achse - links / Zust.		/// 6 mm
1. Achse - rechts / Zust.		/// 6 mm
Verkehrssicherheit:	Verkehrssicher
