**W1N2476131W161362**

## Angaben zum Fahrzeug

## Zustandsbericht

Besichtigungsdatum: 23.06.2026  
**Protokollnummer: 46083241**  
Anlieferungsdatum: 23.06.2026

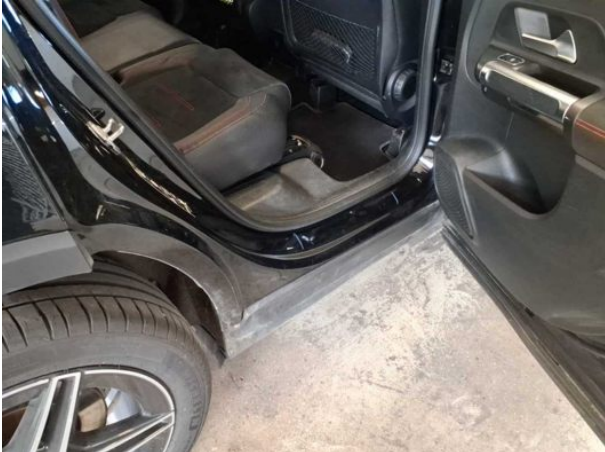
**Beschädigung #1:** Seitenwand rechts: Einstieg - Kratzer - auslegen / polieren

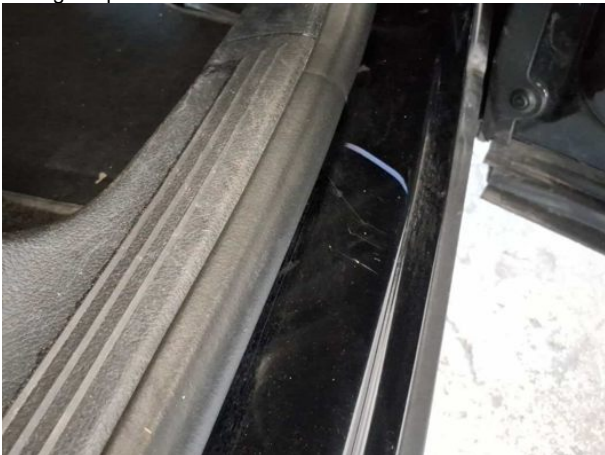
**Beschädigung #1:** Seitenwand rechts: Einstieg - Kratzer - auslegen / polieren
