Zustandsbericht

Protokollnummer: 43491818
Auftrags-Nr / Referenz: MW2751996
Besichtigungsdatum: 16.01.2026

Hersteller / Modell	Volvo XC60 B4 B Plus Dark		
Kennzeichen	RZ-DS 9987	Fahrgestellnummer	LYVUZK9V6RB789272
Erstzulassung	02.02.2024	Laufleistung (abgelesen)	62.424 km
HSN/TSN	9101 / BRT 00018	Kraftstoffart / Zylinder	Hybr.Benzin/E / 4
Fahrzeugart	Geländewagen	Antriebsart	Frontantrieb
Schadstoffklasse	EURO6;WLTP;AP;PI/CI; M, N1 I	Getriebe / Anzahl Gänge	Automatik
Farbe	CRYSTAL WHITE PEARL (707)	Besichtigungszustand	bedingt: Licht/Nässe/Schmutz
Leistung / Hubraum	145 kW / 1.969 ccm	Nächste HU	02/2027
Wartungsheft / Nachweis	vorhanden / unvollständig	Restlauf bis Service	0 km
Letzte Wartung	01/2025 bei 35.190 km	Polsterart	Leder
Vorschaden	Keine Feststellbar	Polsterfarbe	Schwarz
Nachlackierung	Feststellbar	zul. Gesamtgewicht	2.400 kg
Dokumente	ZB vorhanden	Anzahl Halter	unbekannt
Schlüssel soll/ist	2/2	Anzahl Sitze / Türen	5 / 5
Vertragsnummer	Xx	Re-Import	Nein

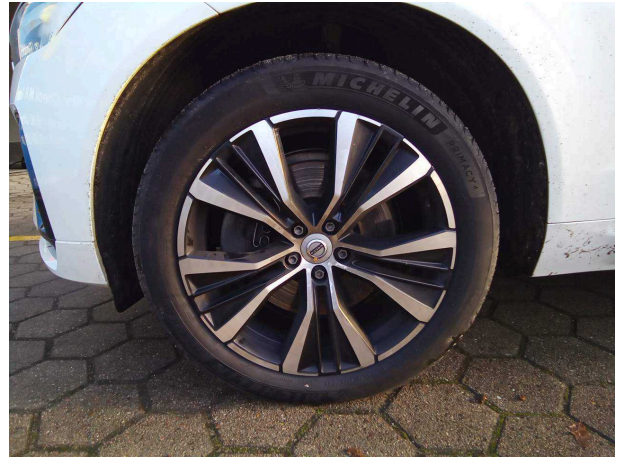
Abbildung 14: Montierte Bereifung

Achse	Reifengröße	Reifentyp	Hersteller	Profiltiefe	Verkehrstauglichkeit
1	255/45 R20 105V	Sommerreifen auf Leichtmetall	Michelin	4mm / 4mm	i.O.
2	255/45 R20 105V	Sommerreifen auf Leichtmetall	Michelin	4mm / 4mm	i.O.
