# Zustandsbericht / Minderwertgutachten

Auftraggeber: Mobility Concept GmbH, Grünwalder Weg 34, 82041 Oberhaching  
Besichtigung: 19.06.2026

| Hersteller | SKODA | Typ / Verkaufsbez. | Fabia 1.0 TSI DSG Ambition |

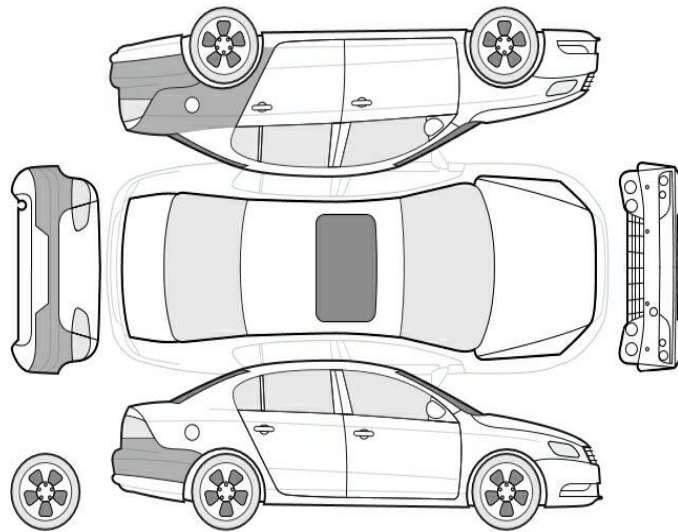
**Bezeichnung des Schadens / Rep.-Weg**

1. Hagelschaden, drücken
2. Stoßfänger hinten Lackierung, zerkratzt, lackieren mit Lackaufbau
3. Seitenteil hinten links, deformiert, instandsetzen und lackieren mit Lackaufbau
