WBA31AJ0X0CJ37666

Zustandsbericht

TÜV SÜD Auto Service GmbH **Besichtigungsort**
Römeräcker 1 SAP Walldorf
76351 Linkenheim - Hochstetten 69190 Walldorf

Besichtigungsdatum: 02.06.2026
Protokollnummer: 45739128
Anlieferungsdatum: 02.06.2026

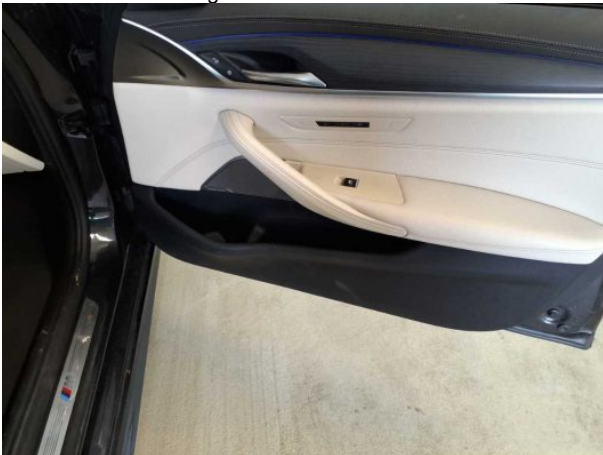
Beschädigung #3: Verkleidungen/Abdeckungen: Türverkleidung vorn rechts - beschädigt - Wertminderung

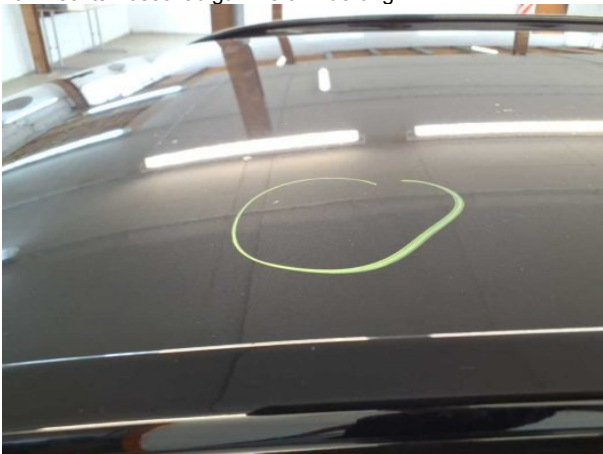
Beschädigung #4: Fahrzeugdach: Dach - Delle(n) - sanft instandsetzen
