# Wertgutachten

| Hersteller / Modell | Mercedes-Benz Vito | | |
| Kennzeichen | | Fahrgestellnummer | W1VVLBEZ6S4431169 |

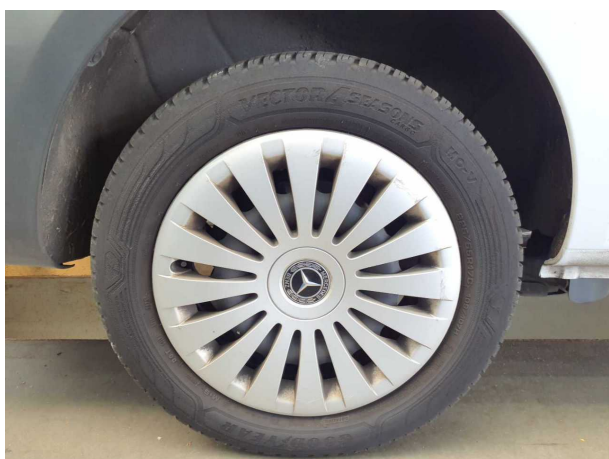
**Abbildung 11: Montierte Bereifung**

| Achse | Reifengröße | Reifentyp | Hersteller | Profiltiefe | Verkehrstauglichkeit |
|---|---|---|---|---|---|
| 1 | 225/55 R17 C | Ganzjahresreifen auf Stahl mit Radzierblende | Goodyear | 3mm / 0mm | n.i.O. |
| 2 | 225/55 R17 C | Ganzjahresreifen auf Stahl mit Radzierblende | Goodyear | 9mm / 5mm | i.O. |
