YV1UZZK5VDN1015628

## Zustandsbericht

**TÜV SÜD Auto Service GmbH**  
Römeräcker 1  
76351 Linkenheim - Hochstetten

Besichtigungsdatum: 02.07.2026  
**Protokollnummer: 46278147**  
Anlieferungsdatum: 02.07.2026

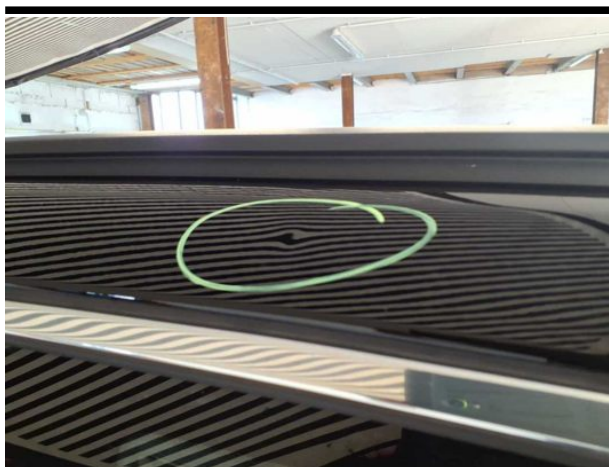
| Nr. | Bauteilgruppe | Beschreibung |
|---|---|---|
| 4 | Fahrzeugdach | Dachholm links - Delle(n) - sanft instandsetzen |

**Beschädigung #4:** Fahrzeugdach: Dachholm links - Delle(n) - sanft instandsetzen
