## Zustandsbericht

| Berichtsnummer : | 0000000930021-DE968 | | |

#### Hyundai i30 cw (PD)(01.2017->) Trend Mild-Hybrid

| Fahrzeug-Ident.-Nr.: | TMAH381DGNJ120670 | Laufleistung abgelesen: | 95014 km |

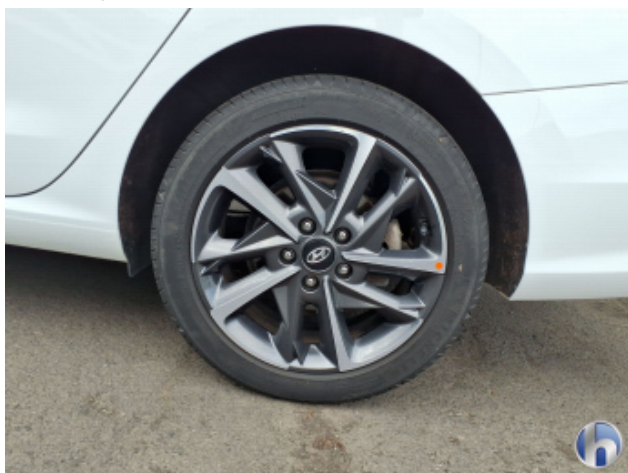
Felgen

| Reifenart / Felgentyp: | Sommerreifen | Aluminium original |
|---|---|---|
| 1. Achse - links / Zust. | Hankook | 225/45/R17/-- 2 mm |
| 1. Achse - rechts / Zust. | Hankook | 225/45/R17/-- 1,6 mm |
| 2. Achse - links / Zust. | Hankook | 225/45/R17/-- 1,6 mm |
| 2. Achse - rechts / Zust. | Hankook | 225/45/R17/-- 1,6 mm |
| Verkehrssicherheit: | Nicht verkehrssicher | |
