## Expertise

Protokollnummer: 45630635  
 Auftrags-Nr / Referenz: MW2973502  
 Besichtigungsdatum: 09.01.2023

Verkaufsgutachten

Mercedes-Benz Sprinter

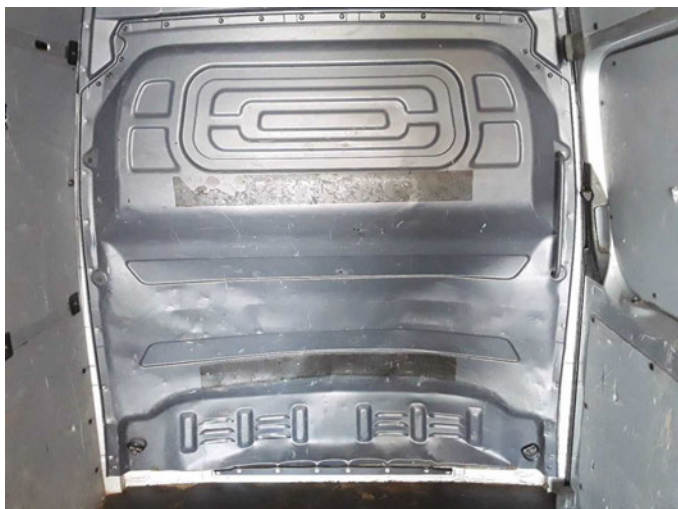
**Beschädigung 1:** Fahrerhaus: Rückwand - verformt - erneuern

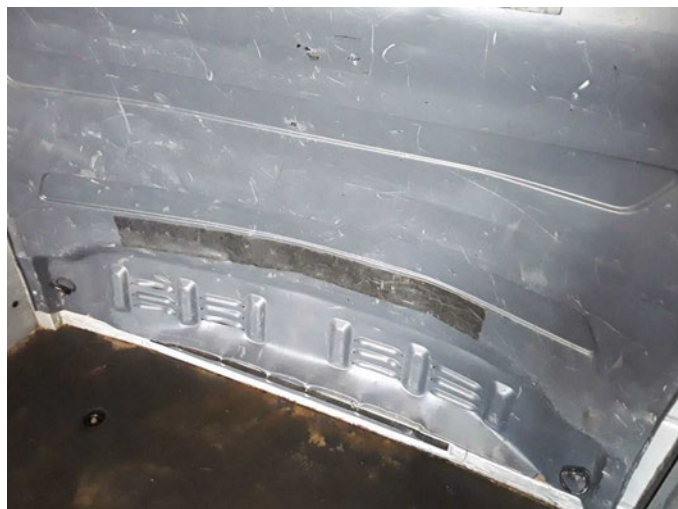
**Beschädigung 1:** Fahrerhaus: Rückwand - verformt - erneuern

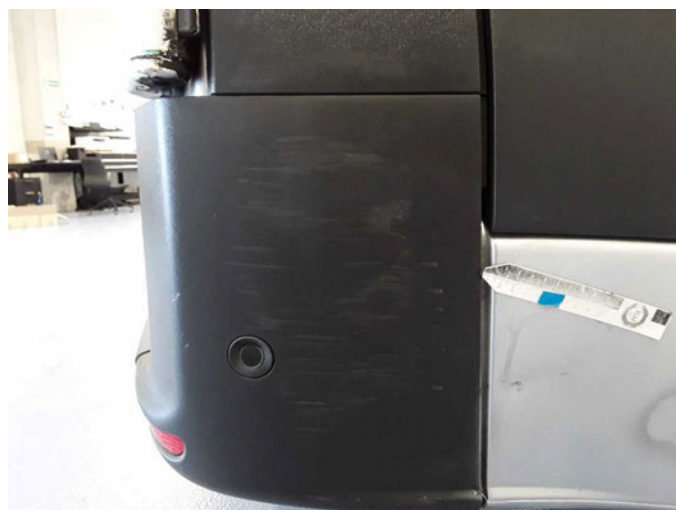
**Beschädigung 9:** Stossfänger hinten: Schutzleiste rechts - verkratzt / verschürft - erneuern

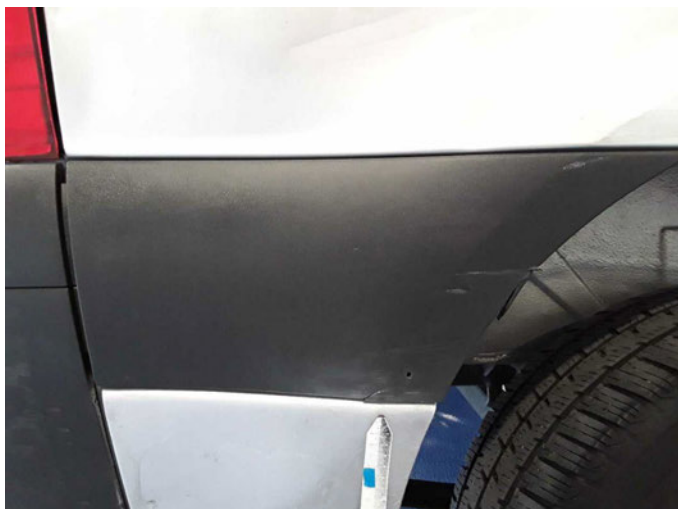
**Beschädigung 10:** Seitenwand rechts: Schutzleiste - beschädigt - erneuern

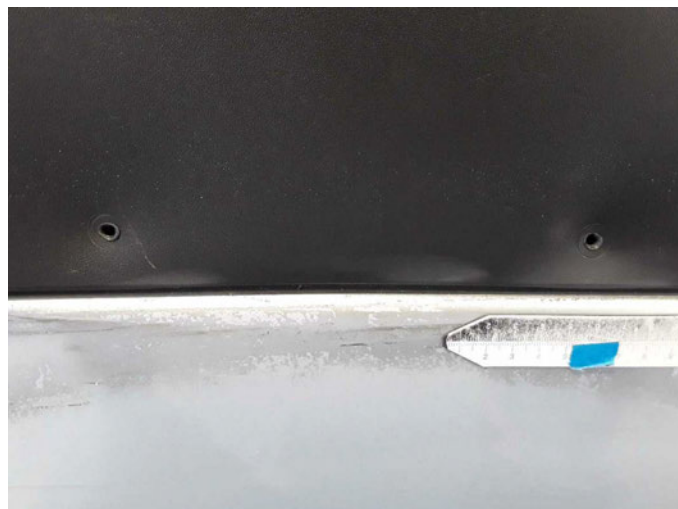
**Beschädigung 10:** Seitenwand rechts: Schutzleiste - beschädigt - erneuern

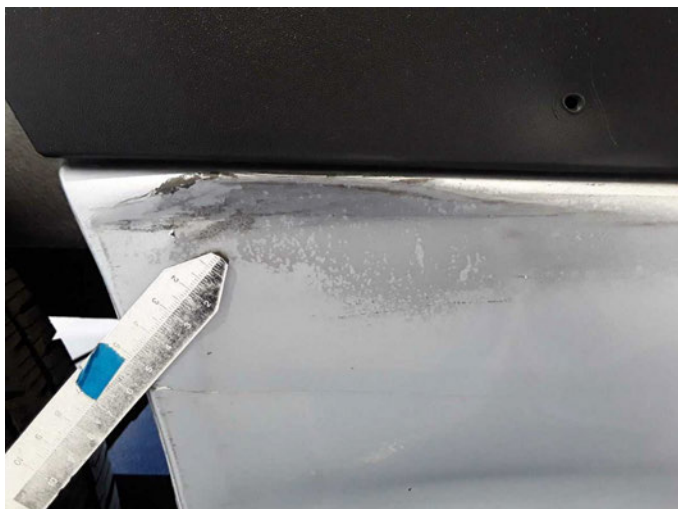
**Beschädigung 12:** Seitenwand rechts: Seitenwand - beschädigt - erneuern

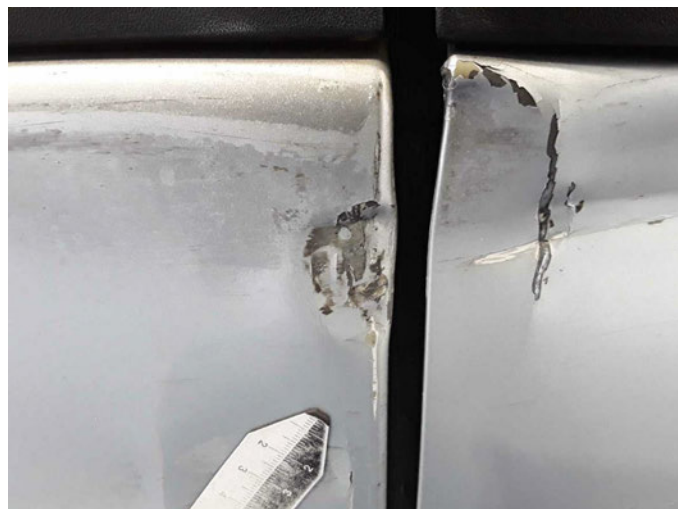
**Beschädigung 13:** Schweller rechts: Schweller - verformt - erneuern

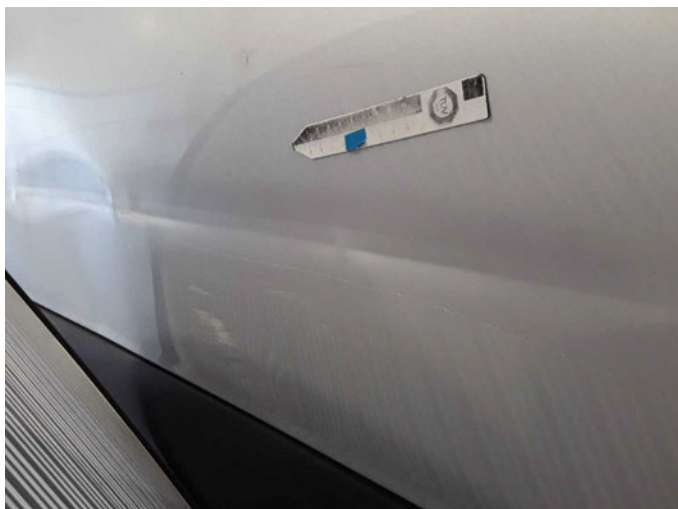
**Beschädigung 14:** Schiebetür rechts: Schutzleiste - verkratzt / verschürft - erneuern

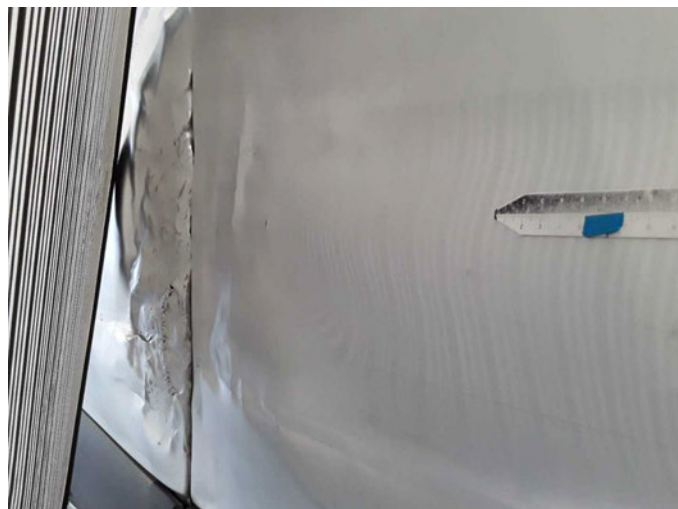
**Beschädigung 15:** Schiebetür rechts: Schiebetür - verformt - erneuern

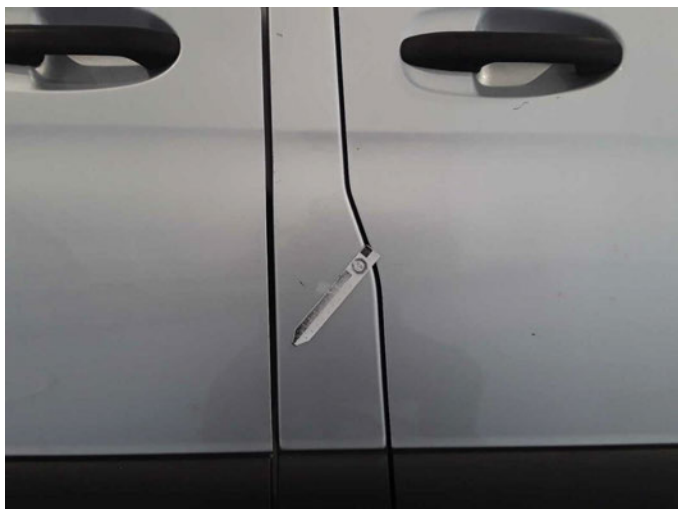
**Beschädigung 17:** Karosserie: B-Säule rechts - verkratzt / verschürft - lackieren

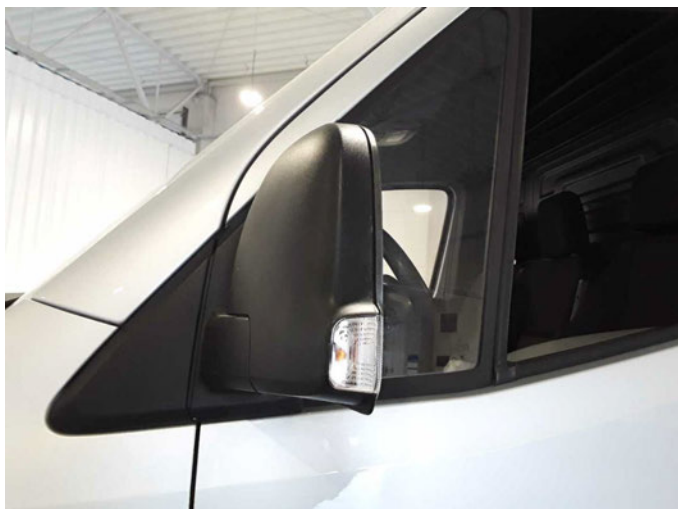
**Beschädigung 23:** Außenspiegel links: Abdeckkappe - beschädigt - erneuern

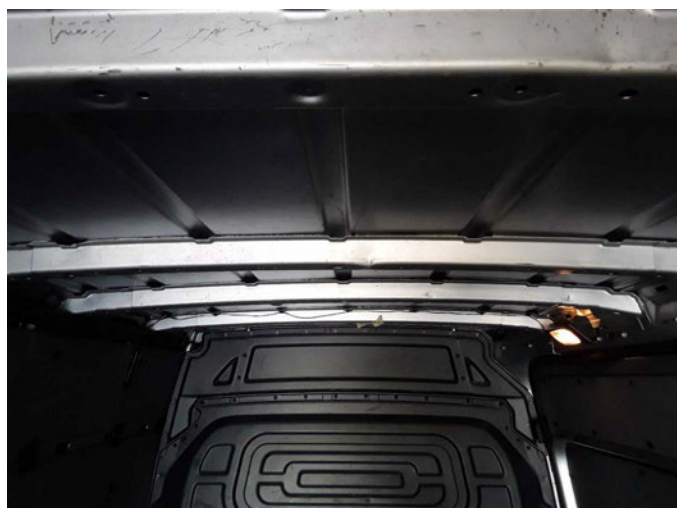
**Beschädigung 37:** Interieur: Laderaumboden - beschädigt - erneuern
