**Fahrzeug:** VOLKSWAGEN Sharan 1.4 TSI OPF Comfortline Van5-türig 1395 ccm 150 PS / 110 KW  
bleifrei 6-Gang Manuell

## Zustandsbericht

**TÜV SÜD Auto Service GmbH**  
Römeräcker 1  
76351 Linkenheim - Hochstetten

Inspection date: 8 Jul 2026  
**Protocol number: 46407889**  
Delivery date: 8 Jul 2026

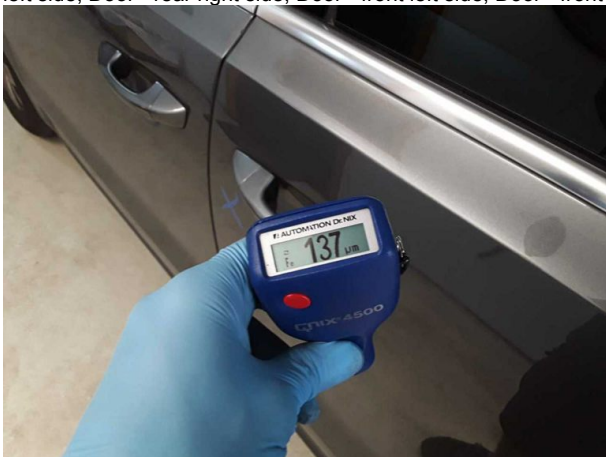
**Repainting 1:** Sill - left side, Side panel - rear right side, Door - re...  
left side, Door - rear right side, Door - front left side, Door - front

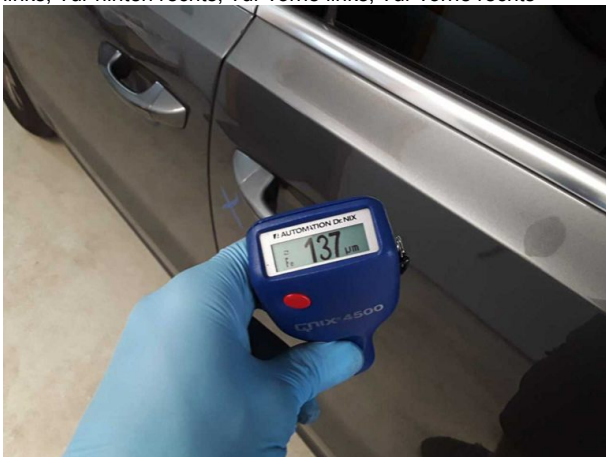
**Nachlackierung 1:** Schweller links, Seitenwand rechts, Tür hinten links, Tür hinten rechts, Tür vorne links, Tür vorne rechts

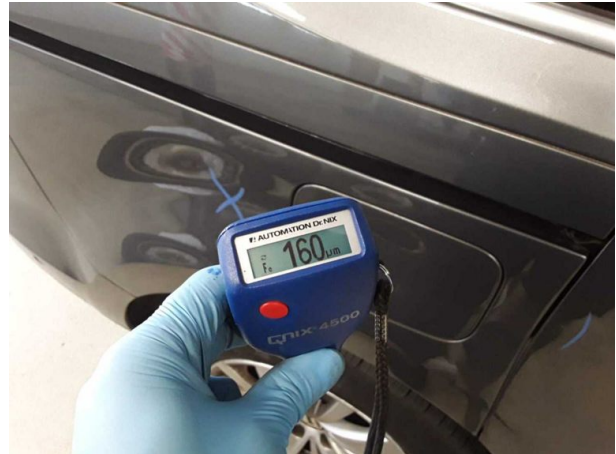
**Nachlackierung 1:** Schweller links, Seitenwand rechts, Tür hinten links, Tür hinten rechts, Tür vorne links, Tür vorne rechts
