LVV Nr 345935
Hersteller Opel
Model Astra
Variante Edition 1.5 D
Listenpreis 24.211,10
VIN W0VBD8EUXM8014105
Erstzulassungsdatum 1.4.2021
Kennzeichen DA EN318

Zustandsbericht / Minderwertgutachten

Erstzulassung	27.04.2021	Letzte Zulassung	27.04.2021
Fahrzeugart	Personenkraftwagen	Hersteller	Opel
Typ / Verkaufsbez.	Astra K Sports Tourer (10.2015->) / Astra K 1.5 D Edition (EURO 6d)	Aufbauart	Kombi
Türen	5	Sitzplätze	5
Fahrzeug-Ident.-Nr.	W0VBD8EUXM8014105	HSN / TSN	1844 / ALJ
DAT Europa-Code®	016501460200014	DAT Marktindex	DE00J 6150
Km-Stand abgelesen	88605	Nächste HU §29 StVZO	03 / 2028
Energiequelle / Kraftstoff	Diesel	Zylinderanzahl	4 / Reihenmotor
Leistung (kW)	77	Hubraum (ccm)	1496
Schadstoffklasse:	EURO6;WLTP;AP;PI/CI; M, N1 I	Antriebsart	Frontantrieb
Getriebe / Gänge	Schaltgetriebe / 6	Felgen	Leichtmetall
Farbe	Silber	Polster / Farbe	Stoff / Grau

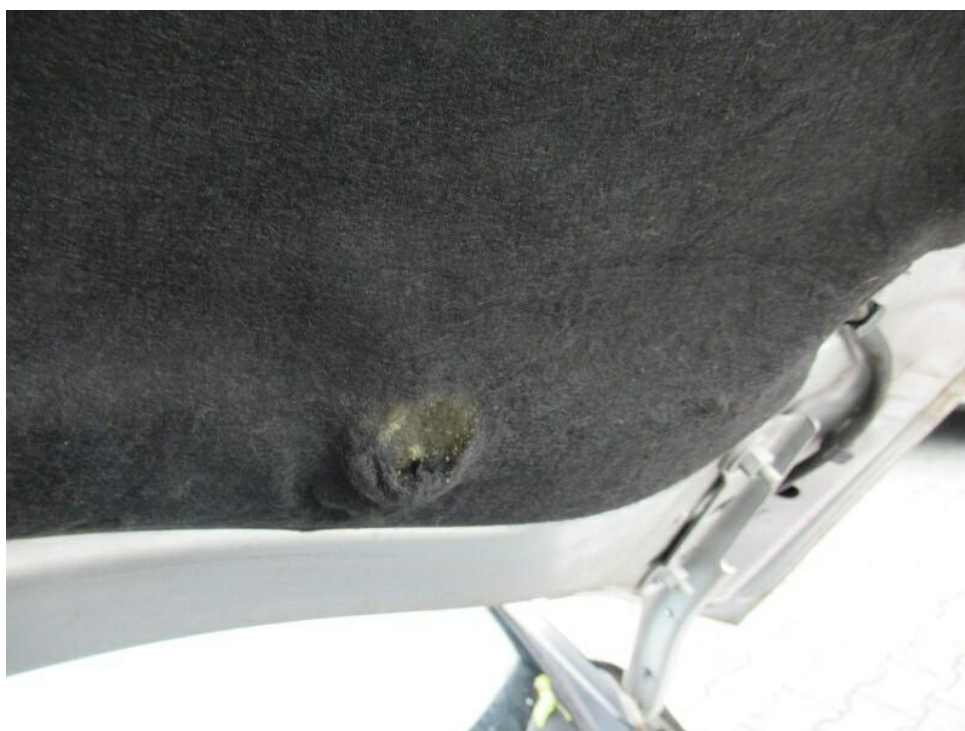
Bild 28 : Motorraum: Dämm/Schallschutz Stirnwand Wasserkasten und Motorhaube,.....
beschädigt (Nager)

1. Motorraum: Dämm/Schallschutz
Stirnwand Wasserkasten und
Motorhaube,..... beschädigt (Nager),
instandsetzen (Bild 20, 21, 22, 23, 24,
25, 26, 27, 28)
2. Fahrzeug: Beschriftung entfernen.,
reinigen (Bild 18, 19)
3. Polster, Teppiche,
Verkleidungen,.....
verschmutzt., reinigen (Bild 33, 34, 35,
36, 37, 38, 39, 40, 41)
4. Geruch im Fahrzeug:
Ozonbehandlung., reinigen (Bild 33,
34, 35, 36, 37, 38, 39, 40, 41)
5. Seitenteil hinten links Lackierung,
zerkratzt, smart repair (Bild 29)

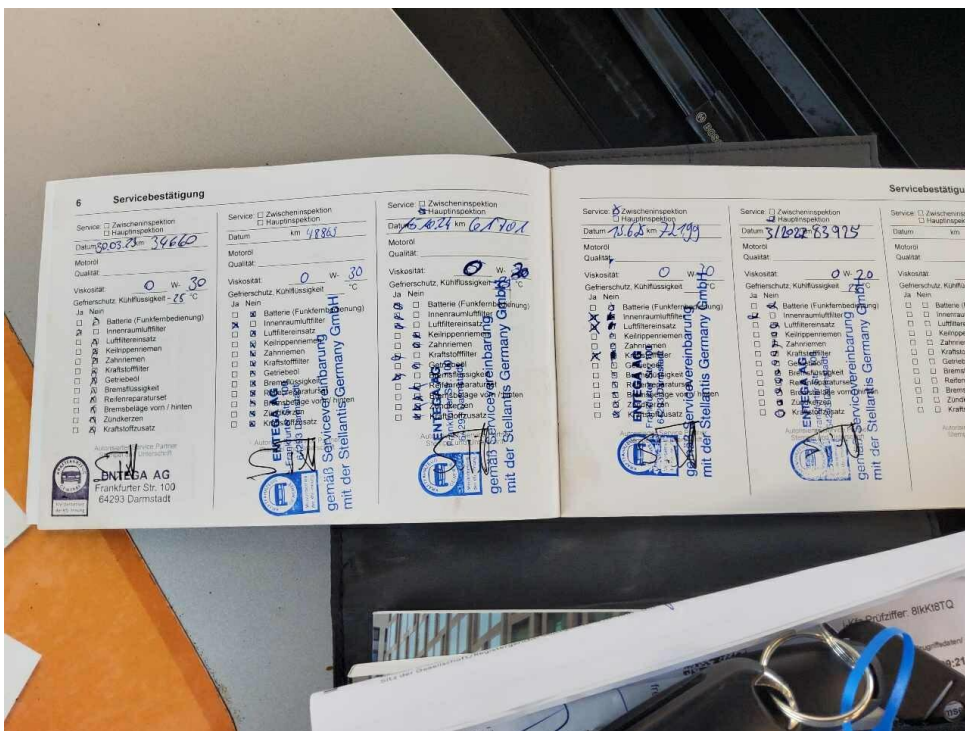
Bild 42 : Wartungsnachweis

Wartungsnachweis: vollständig
letzte Wartung: am 15.02.2026 bei Kilometerstand 83.925
