FORD TRANSIT KASTEN (TTS)(2019->) E 350 L3 TREND ELEKTROMOTOR 135 KW KASTEN HOCHRAUM STANDARD

VIN: WF0EXXTTRBPY02980

Mängel

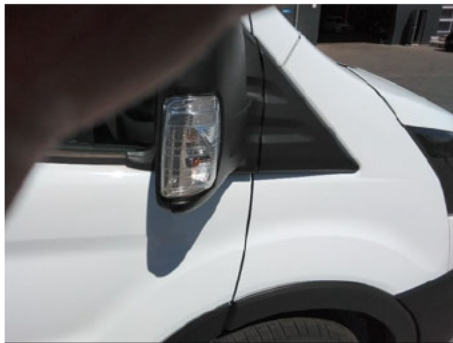
| 007 | Blinker / Vorne Rechts | Gebrochen | Ersetzen |

Blinker / Vorne Rechts / Gebrochen

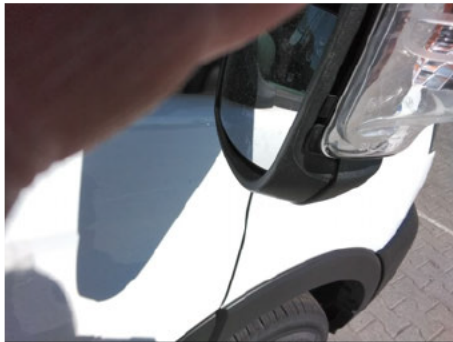
Blinker / Vorne Rechts / Gebrochen

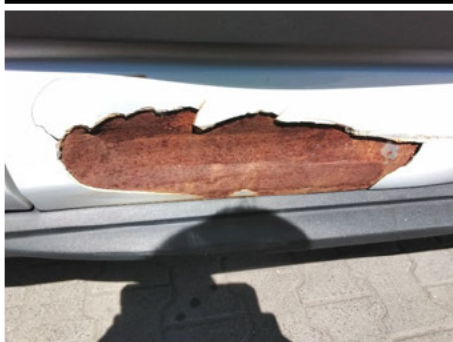
| 011 | Tür / Hinten Rechts | Schlecht Repariert | Reparieren | |

Tür / Hinten Rechts / Schlecht Repariert

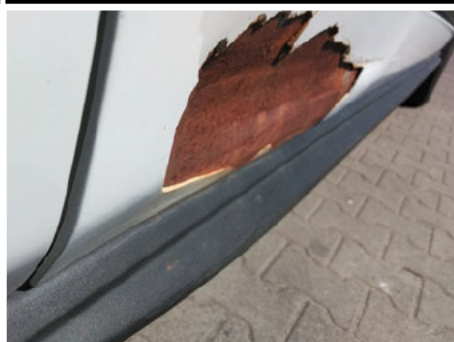
Tür / Hinten Rechts / Schlecht Repariert

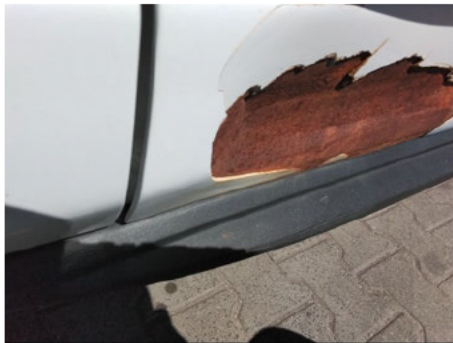
Tür / Hinten Rechts / Schlecht Repariert

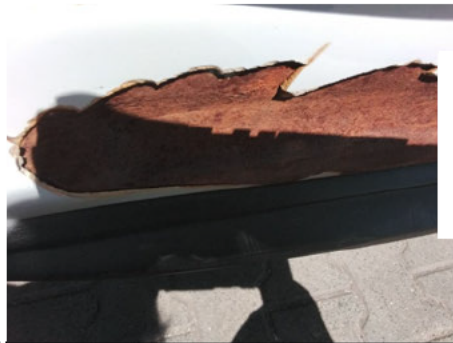
Tür / Hinten Rechts / Schlecht Repariert

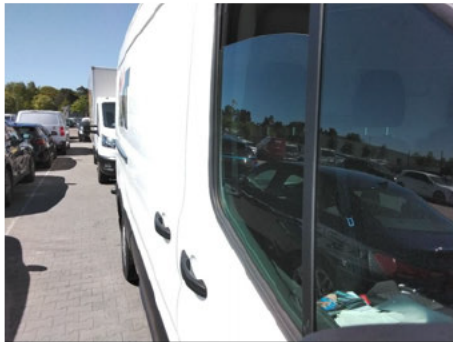
Tür / Hinten Rechts / Schlecht Repariert

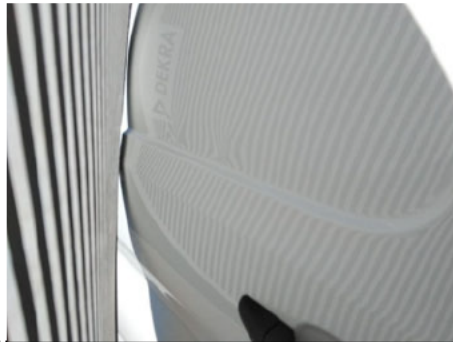
Tür / Hinten Rechts / Schlecht Repariert
