DAT-BEWERTUNGSGUTACHTEN

BETRIFFT	Zustandsbericht
Auftrag vom / durch	17.03.2026 / Herr Fiedler
Auftragsnummer	50502WD26
Fahrzeughalter	Steffen Frank Kaden
Sachverständiger	Bodo Kücklich
Besichtigungsdatum	17.03.2026

Amtliches Kennzeichen	FG KA229
Fahrzeugart	Pkw, SUV, Kleintransporter
Aufbauart	Van
Fabrikat	BMW
Typ / Untertyp	2 Gran Tourer (F46)(2015->) / 218 d Sport Line
KBA-Nummer	0005/BZG
Fahrzeug-Ident-Nummer	WBA2E510505E00113 identifiziert anhand Kopie Fahrzeugschein
Erste / Letzte Zulassung	04.04.2016 / 07.05.2018
Hubraum / Leistung	1.995 cm ³ / 110 kW
Motor	Motor 2,0 Ltr. - 110 kW 16V Turbodiesel
Motorart / Zylinder / Motorbauart	Diesel / 4 / Reihenmotor
Abgascode	Euro 6
Türen / Sitze	5 / 5
Leer- / zul. Gesamtgewicht / Nutzlast	1.555 / 2.120 / 600 kg
Länge / Breite / Höhe	4.556 / 1.800 / 1.608 mm
Anzahl Achsen / davon angetrieben	2 / 1
Getriebe / Anzahl der Gänge	Automatik / 8
Antriebsart	Frontantrieb
Anzahl Vorbesitzer	1
nächste HU	04/2026
Laufleistung abgelesen	146.738 km
Farbe	MINERALGRAU METALLIC

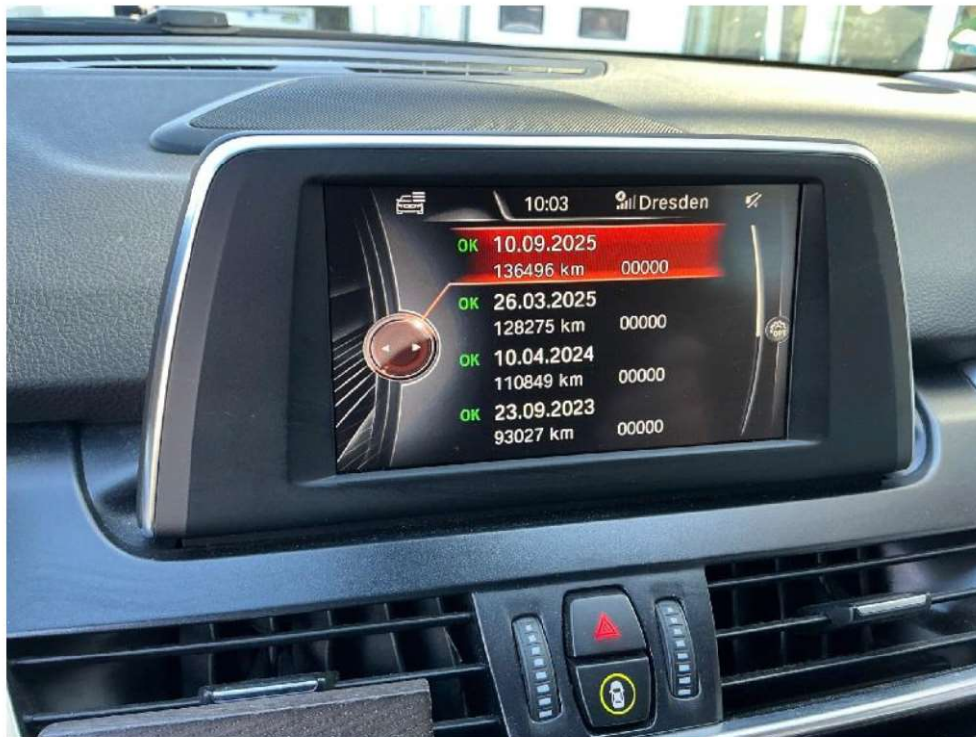
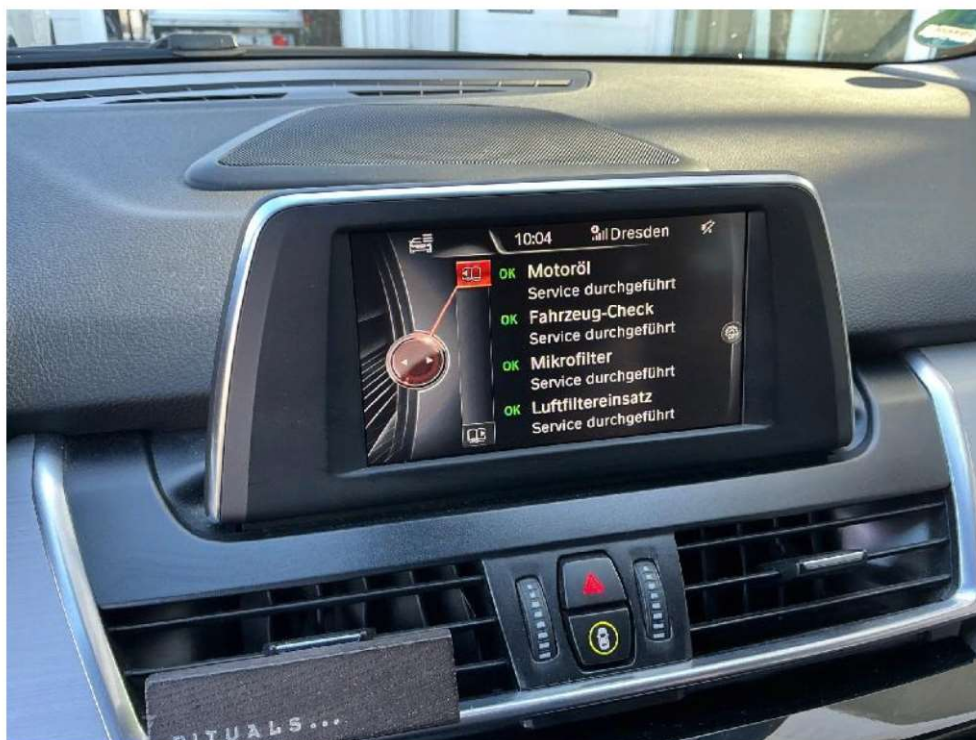
Bild: Letzte Inspektion

Position	Rep.-Kosten	ÜV*	Beschreibung	
Reifen hinten rechts			ohne Befund	●
Alu-Felge vorne links			verkratzt, Gebrauchsspuren	▼
Alu-Felge vorne rechts			ohne Befund	●
Alu-Felge hinten links			verkratzt , Gebrauchsspuren	▼
Alu-Felge hinten rechts			verkratzt , Gebrauchsspuren	▼
Sommerkompletträder			fehlen, beim Kunden, klärt Autohaus	●
Zubehör				
Verbandskasten			vorhanden	●
Warnweste			vorhanden	●
Warndreieck			vorhanden	●
Bordwerkzeug			vorhanden	●
Prüfungen				
Motor			ohne Befund	●
Fehlerspeicher auslesen			durchgeführt, ohne Befund	●
Bremsanlage			Bremsen vorn Verschleißgrenze erreicht ersetzen. Bremsbelag hinten Verschleißgrenze beachten.	●
Klimaanlage			nicht geprüft	▼
Radio			ohne Befund	●
Mobiltelefon Vorbereitung			vorhanden	●
Abgasanlage			ohne Befund	●
Navigationssystem			ohne Befund	●
Rangierfahrt			durchgeführt	●
nächste HU			am 04/2026	●
Letzte Inspektion			durchgeführt am 10.09.2025 bei einem Kilometerstand von 136.496.	●
